波佐見町公共施設等個別施設計画

令和4年3月

波佐見町

1. 建築物の簡易劣化診断による評価

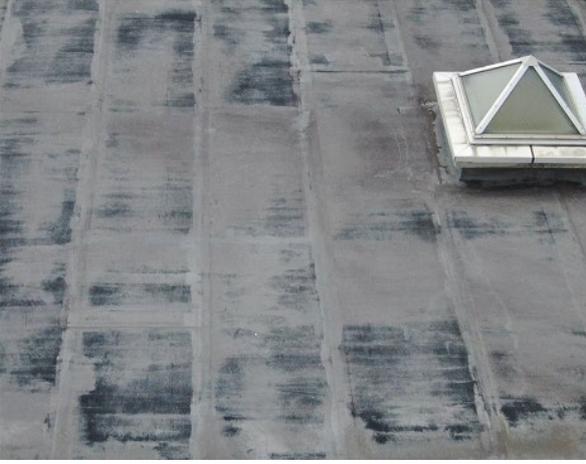
築22年の鉄筋コンクリート造の建築物です。屋上の陸屋根部では防水性能の経年劣化や換気塔の部分的なサビ等があり、計画期間内での改修が必要です。

<p>屋根 全景</p>	<p>屋根 防水層劣化</p>

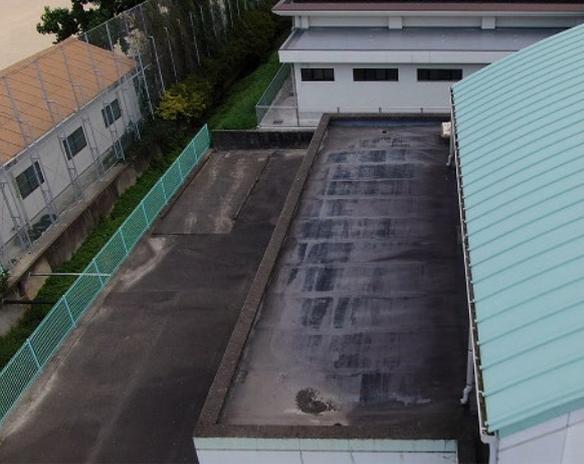
<p>屋上 防水層劣化</p>	<p>換気塔 部分的にサビ</p>

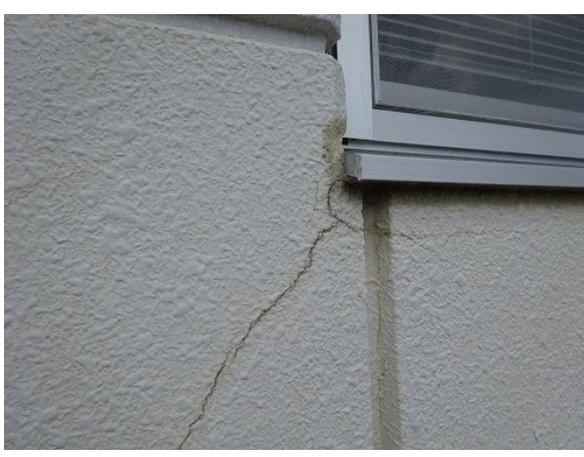
外壁には部分的にクラックがありますが、大きな問題となる劣化はありません。

<p>外壁 開口部ひび割れ</p>	<p>外壁 ひび割れ</p>

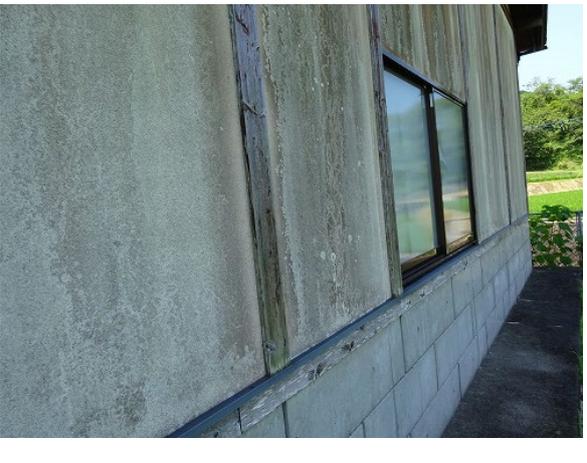
1997年に建築された木造建築物です。
屋根瓦や外壁、内部床面に経年劣化が見られますが、大きな問題となる劣化はありません。

<p>外壁</p>	<p>外壁 塗装の劣化</p>

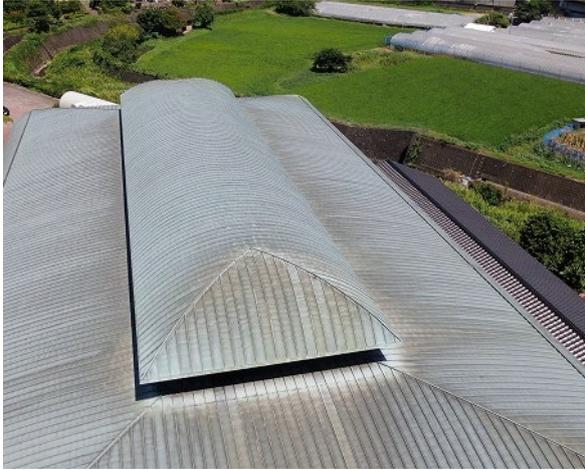
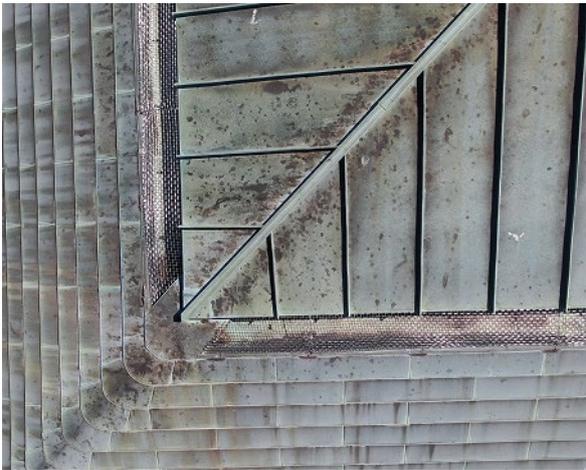
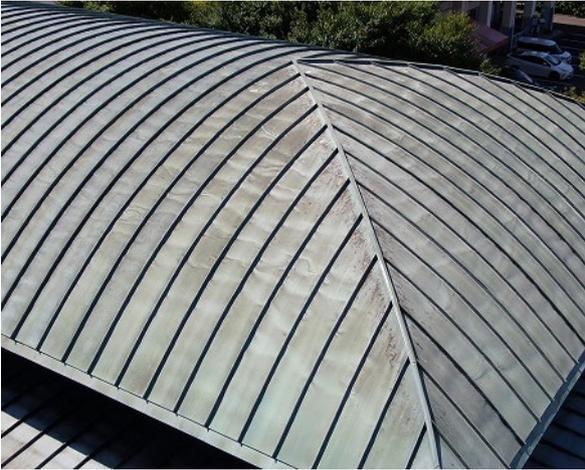
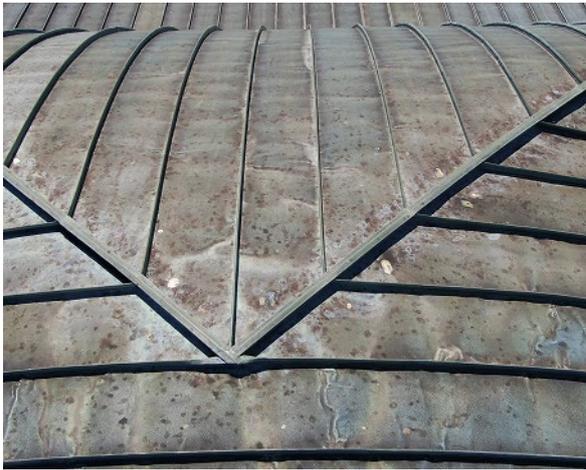
1982年に建築された鉄筋コンクリート造の建築物です。
 築年数が約40年となり、部分的に外部の経年劣化が進んでいます。
 鋼板屋根は表面の劣化、外壁軒天の随所に浸水による水染みが見られます。
 内部及び設備は比較的健全な状態です。

<p>屋根 表面の劣化</p>	<p>屋根 表面の劣化</p>

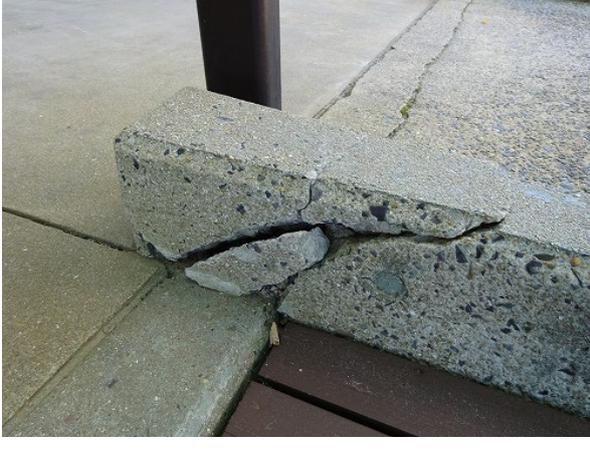
<p>外部 コンクリート破損</p>	<p>外壁</p>

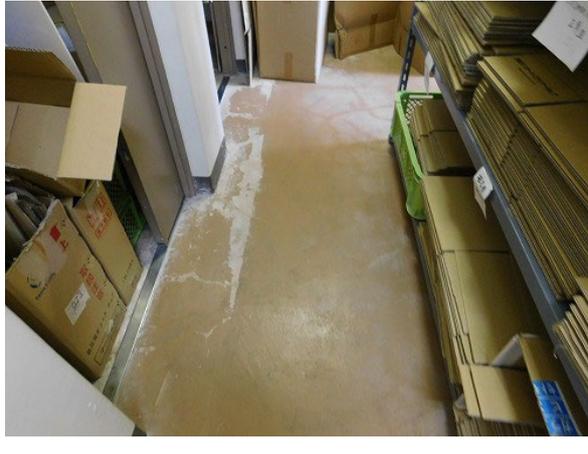
<p>内部</p>	<p>内部 床面劣化</p>

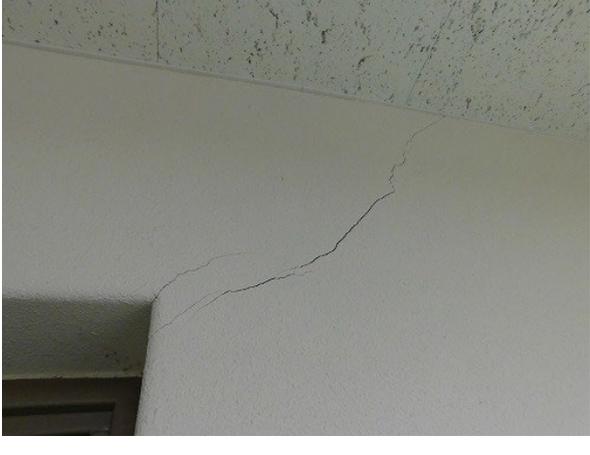
<p>内部 壁面ひび割れ</p>	<p>内部</p>

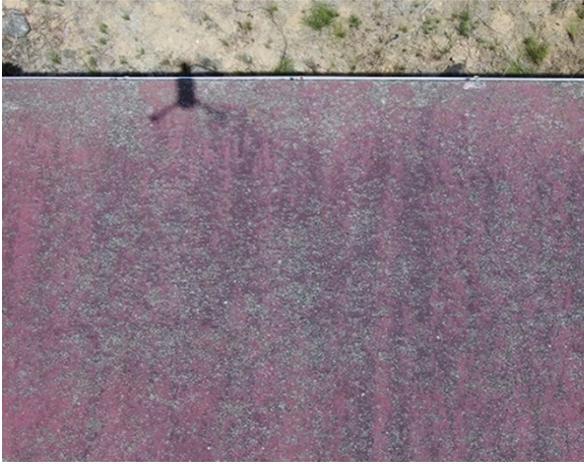
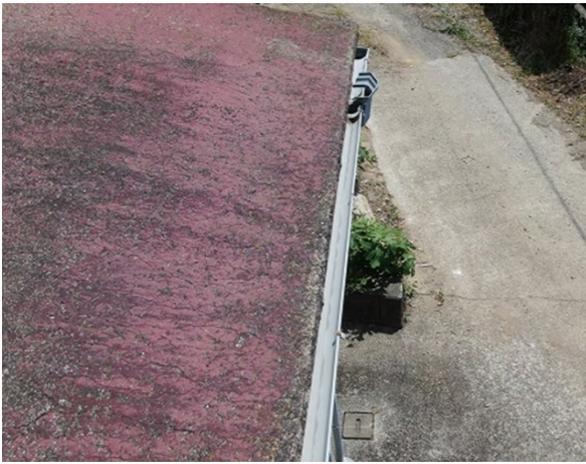
築31年の鉄筋コンクリート造りの建築物です。
 屋根部分は全体的に塗装の劣化が進んでいます。また、外壁も全体的に塗装の劣化が激しく、ひび割れも見られます。今後経過を観察する必要があります。

<p>屋根 全体的に塗装の劣化</p>	<p>屋根 全体的に塗装の劣化</p>

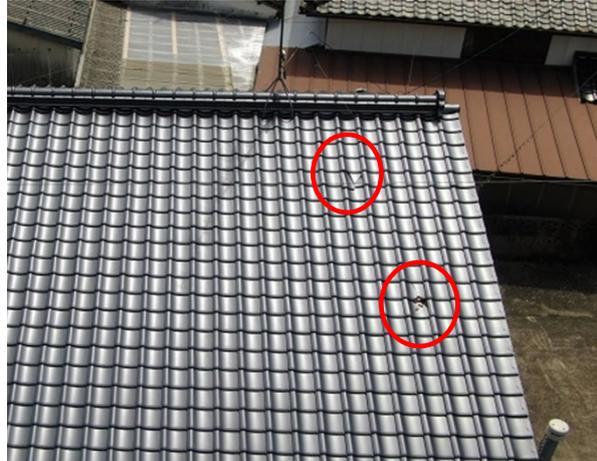
築2年の鉄筋コンクリート造りの建築物です。
 屋根、外壁ともに健全な状態を保っていますが、2枚だけ破損している瓦があります。
 その他に問題はありません。

<p>屋根 全景</p>	<p>屋根 一部瓦破損</p>

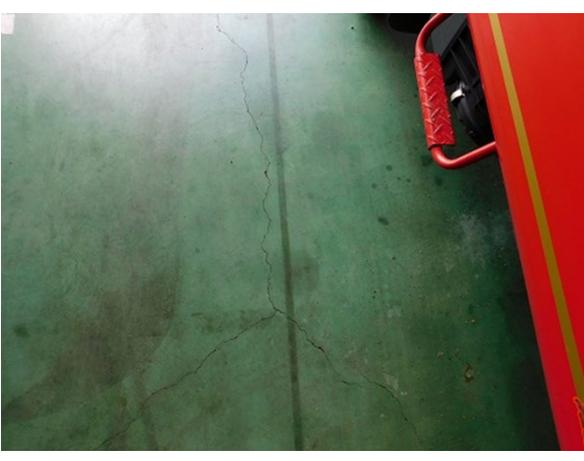
築23年の鉄筋コンクリート造りの建築物です。
 屋根、外壁ともに比較的健全な状態を保っています。
 機材倉庫の床にひび割れ、豎樋の支持金具の錆などが見られますが、大きな問題となるような劣化箇所はありません。

<p>機材倉庫 床 ひび割れ</p>	<p>豎樋 支持金具の錆</p>

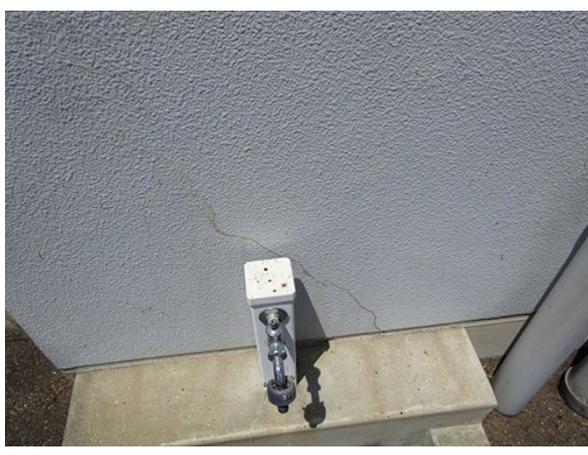
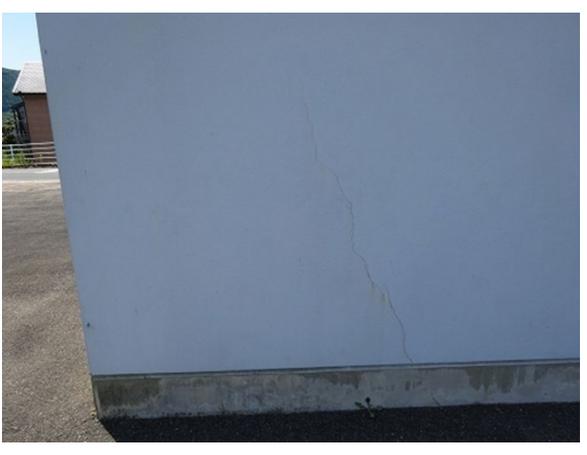
築14年の鉄筋コンクリート造りの建築物です。
 屋根は健全な状態を保っています。
 外壁の塗装に一部ひび割れが見られますが、大きな問題となるような劣化箇所はありません。

<p>外壁 塗装のひび割れ</p>	<p>外壁 塗装のひび割れ</p>

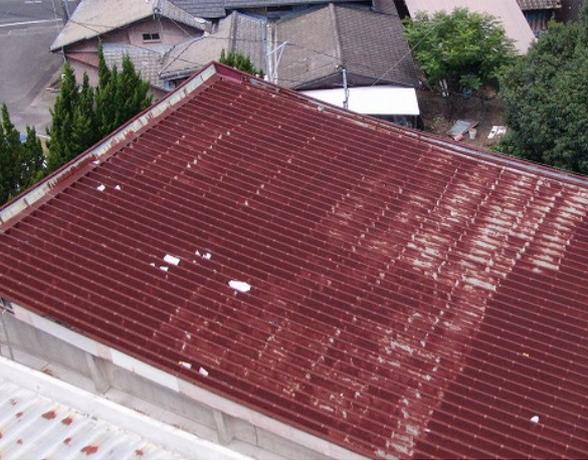
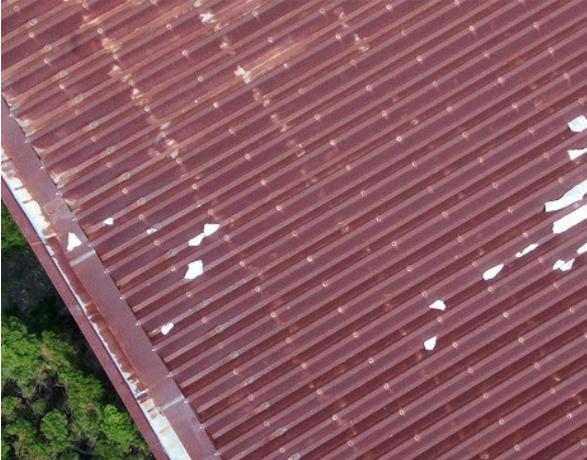
1966年に建築された鉄骨造の建築物です。
 屋根全体にサビが進行しており、外壁はボードの破損やモルタルの剥離が多数見られます。
 内部は雨漏り、床材の剥がれや壁面のひび割れが複数個所に見られます。
 設備も同様にオイルタンクや空調設備に劣化が進行しています。
 築年数が55年となっており、更新か長寿命化の判断が必要です。

<p>屋根 全体にサビ</p>	<p>屋根 全体にサビ</p>

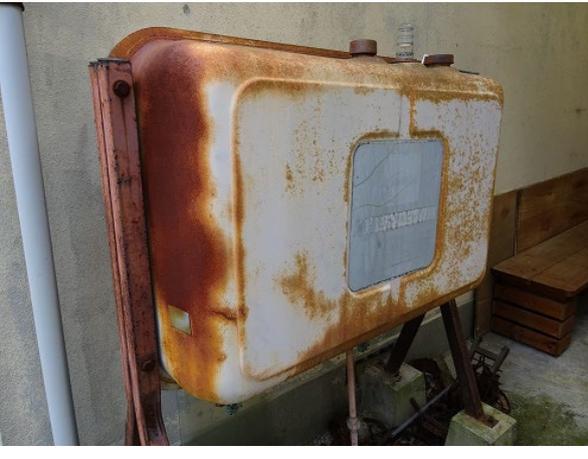
<p>設備 オイルタンク 全体にサビ</p>	<p>設備 空調設備 経年劣化</p>

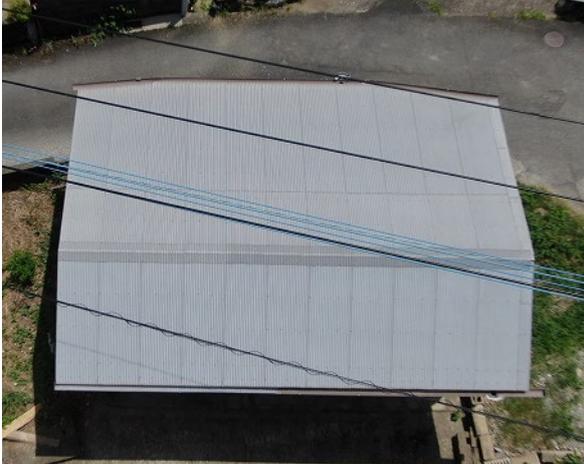
<p>屋根 全体</p>	<p>外装 雨樋破損</p>

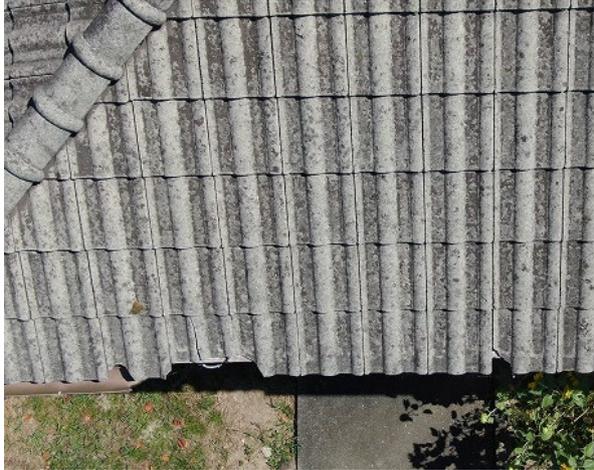
1986年に建築された木造建築物です。
 屋根の経年劣化が進んでいますが、その他は大きな問題となる劣化は見られません。
 築年数が35年となっており、更新か長寿命化の判断が必要です。

<p>屋根 全体</p>	<p>屋根 一部破損</p>

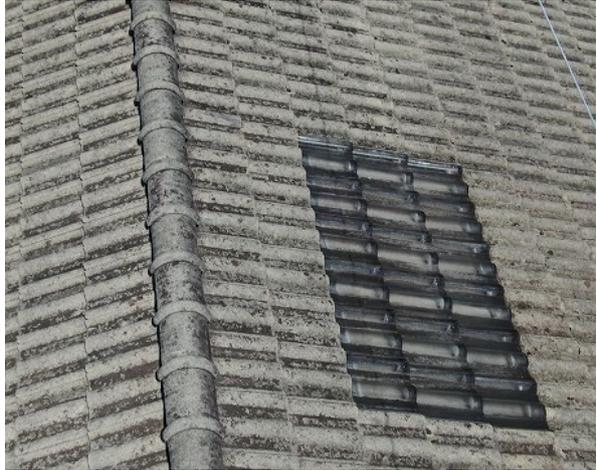
<p>屋根 一部改修跡</p>	<p>外壁</p>

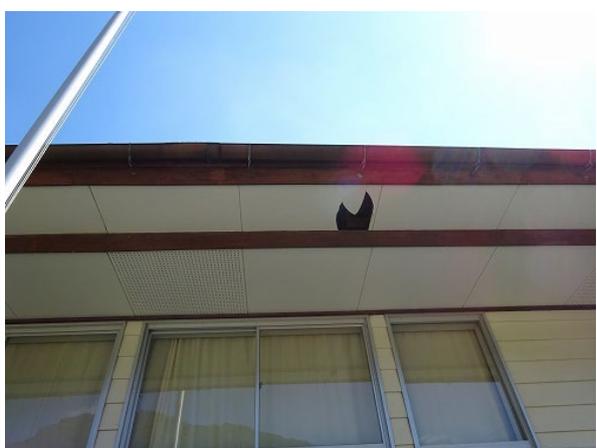
<p>外壁 軒天破損</p>	<p>外部建具</p>
