波 佐 見 町 橋 梁 長 寿 命 化 修 繕 計 画

平成 24 年 3 月

波 佐 見 町 建 設 課

§ 2. 橋梁概略点検結果

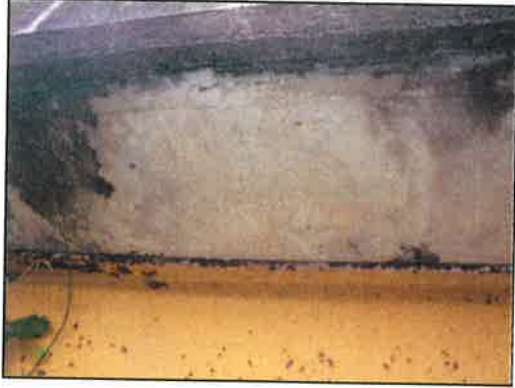
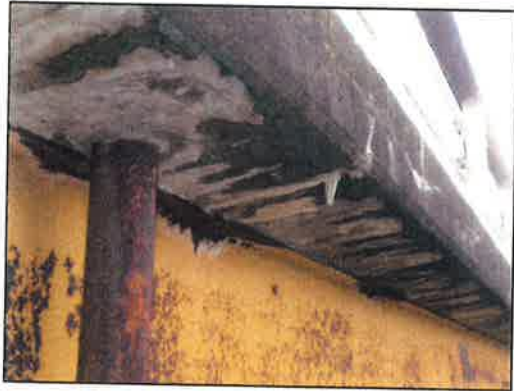
床版 (コンクリート)	床版 (コンクリート)

橋梁名 : 赤松橋
 路線名 : 地蔵原線

部 材	損 傷 状 況
床版	・ひび割れ、遊離石灰が生じている。
主桁	・腐食の進行が著しい。
支承	・腐食の進行が著しい。
橋台	・ひびわれが生じている。
防護柵	・腐食や衝突などによる変形が生じている。

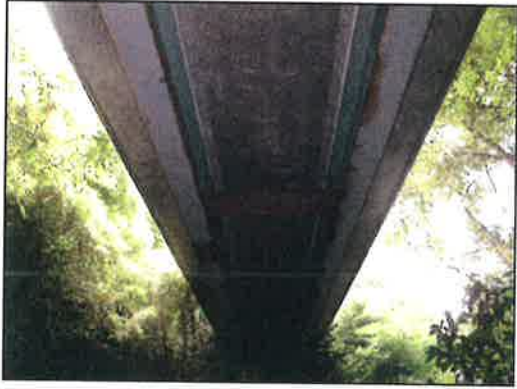
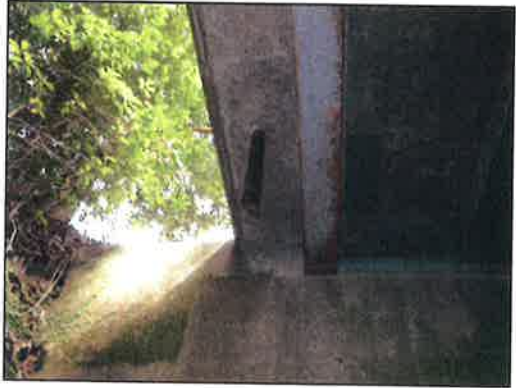
主桁 (鋼材)	排水装置 (鋼製)

橋 梁 名 : 下中野橋
 路 線 名 : 野々川ダム線

部 材	損 傷 状 況
主桁	・腐食の進行が著しい。
排水装置	・腐食が進行しており、土砂詰まりが生じている。

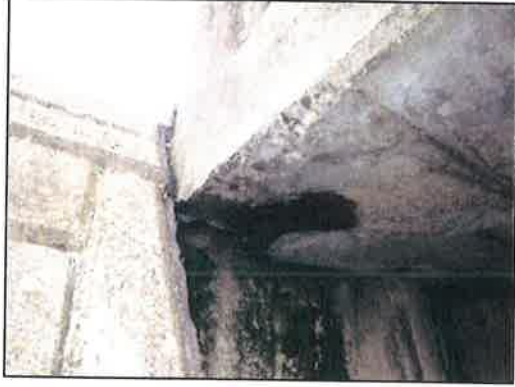
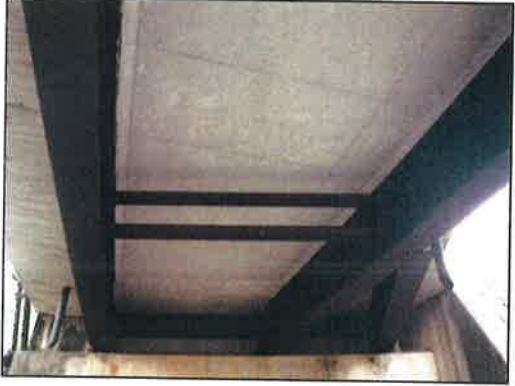
床版 (コンクリート)	主桁 (耐候性鋼材)

橋 梁 名 : 中ノ原橋
 路 線 名 : 中居山線

部 材	損 傷 状 況
床版	・ 端部に剥離が生じている。
主桁	・ 耐候性鋼材であるため腐食の進行状態を観察することが望ましい。

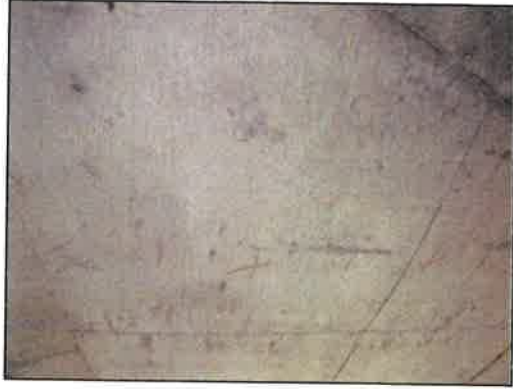
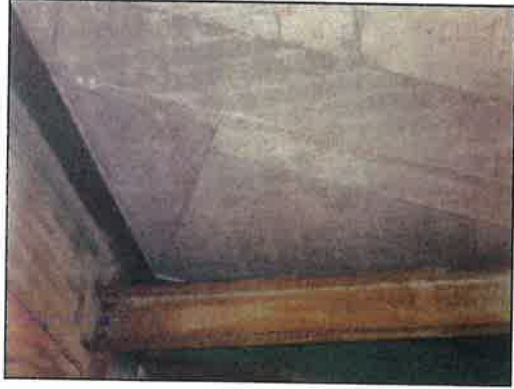
床版 (コンクリート)	床版 (コンクリート)

橋梁名 : 皿山川4号橋
 路線名 : 善四郎原線

部 材	損 傷 状 況
床版	・ひび割れや剥離が生じている。
主桁	・腐食の進行が著しい。
橋台	・ひび割れが生じている。
支承	・腐食の進行が著しい。
防護柵	・腐食しており部材の欠落が生じている。

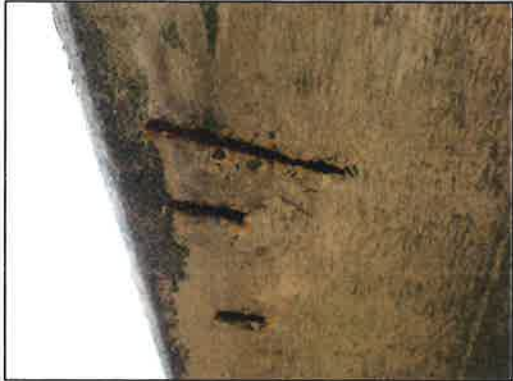
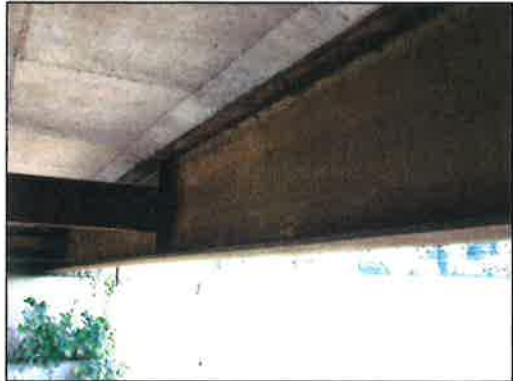
床版 (コンクリート)	主桁 (鋼材)

橋梁名 : 屋敷原橋
 路線名 : 屋敷原線

部 材	損 傷 状 況
床版	・鉄筋露出が生じている。
主桁	・腐食の進行が著しい。
橋台	・ひび割れが生じている (ASRの疑い有)
支承	・腐食の進行が著しい。
防護柵	・腐食の進行が著しい。

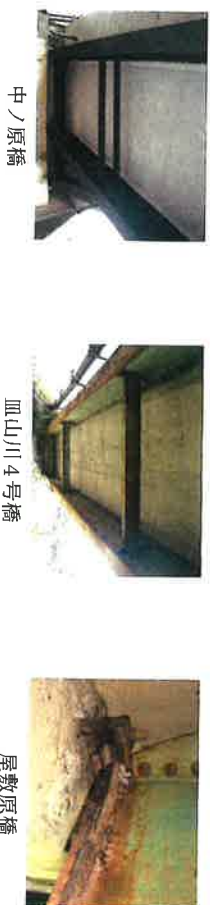
○主構(鋼材)の腐食

主構である鋼部材の腐食である。経年による塗膜の劣化、塩分の飛来および路面からの流水などが要因として挙げられる。日当たりや風通しが悪く、腐食環境にあるため、一般的に腐食の進みが著しいとされる桁端部においても、今回の点検結果では特に層状剥離や板厚減少は確認されていないが、全体的に腐食が進行しているため早期に補修を行うことが望ましい。

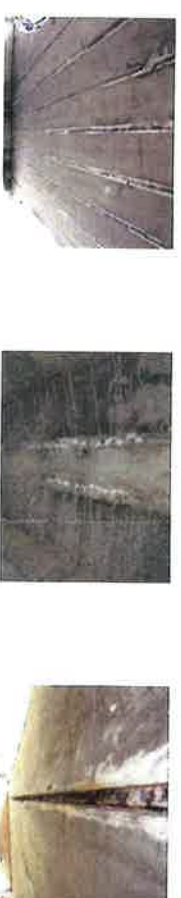
○床版の遊離石灰
桁下の間詰め部に遊離石灰が見られた。桁の剛性不足やPC桁の横締め不足などが考えられる。橋面防水が施されていない箇所では、舗装からの水の浸透により、桁間の間詰め部の遊離石灰を伴っていることが考えられる。

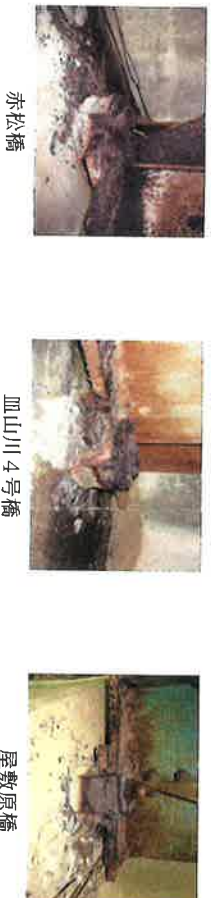
○支承の腐食
主として、雨水が硫化し滞水しやすい桁端の鋼製支承に見られる腐食である。支承部は、伸縮継手部からの水の浸入や構造的に湿気がたまりやすい環境にある。そのため、支承の周辺が湿潤状態に保たれ、腐食の進行が促進される。
