道路橋定期点検結果一覧

【波佐見町】

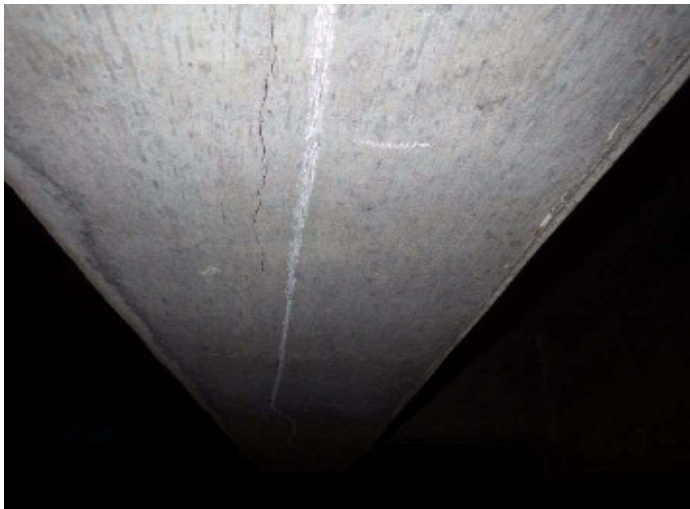
<p style="text-align: center;">上部構造(主桁)【判定区分: Ⅱ】</p> <p>写真1</p>

<p style="text-align: right;">主桁04、ひびわれ</p>	<p style="text-align: center;">上部構造(主桁)【判定区分: Ⅱ】</p> <p>写真2</p>

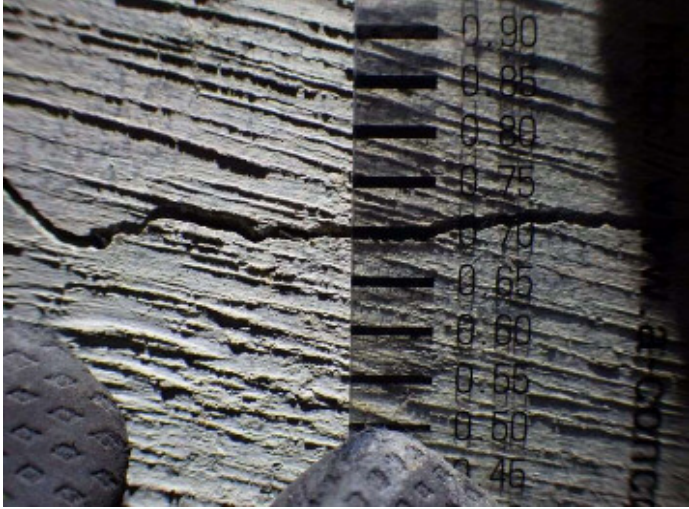
<p style="text-align: right;">主桁04、ひびわれ</p>
<p style="text-align: center;">上部構造(横桁)【判定区分: Ⅱ】</p> <p>写真3</p>

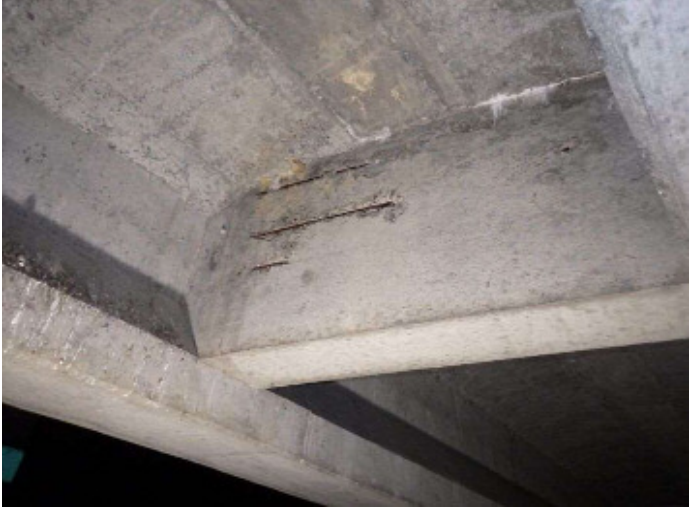
<p style="text-align: right;">横桁04、剥離・鉄筋露出</p>	<p style="text-align: center;">上部構造(横桁)【判定区分: Ⅱ】</p> <p>写真4</p>

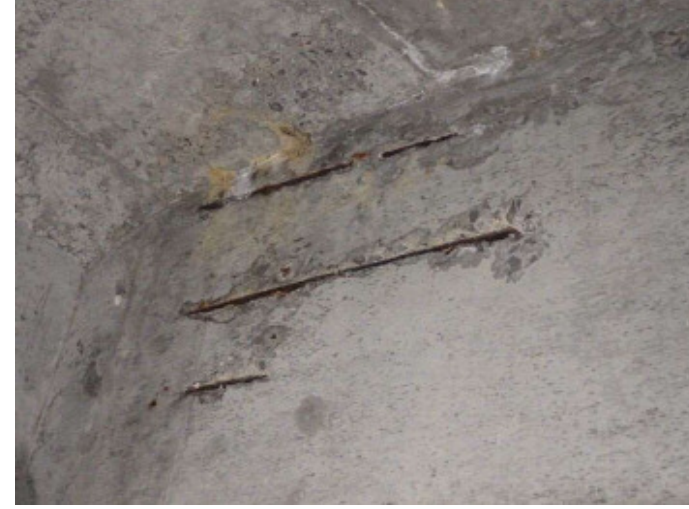
<p style="text-align: right;">横桁04、剥離・鉄筋露出</p>

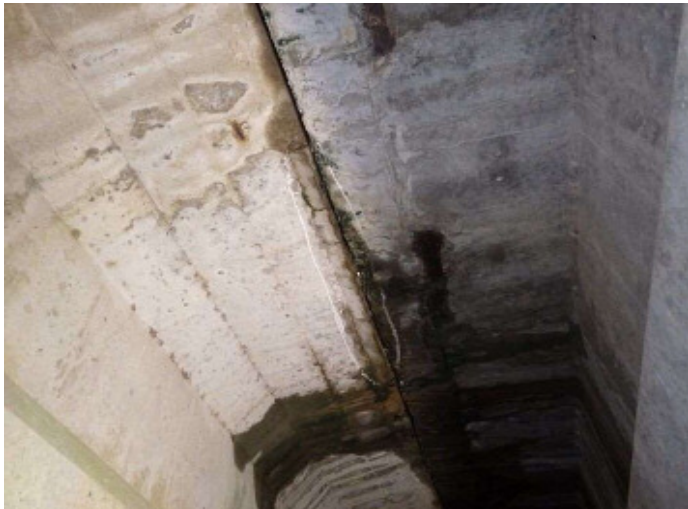
<p style="text-align: center;">上部構造(横桁)【判定区分: Ⅱ】</p> <p>写真13</p>   <p style="text-align: right;">横桁08、剥離</p>	<p style="text-align: center;">上部構造(床版)【判定区分: Ⅱ】</p> <p>写真14</p>

<p style="text-align: right;">床版03、うき</p>
<p style="text-align: center;">上部構造(床版)【判定区分: Ⅱ】</p> <p>写真15</p>   <p style="text-align: right;">床版03、うき</p>	<p style="text-align: center;">支承部(支承本体)【判定区分: Ⅱ】</p> <p>写真16</p>

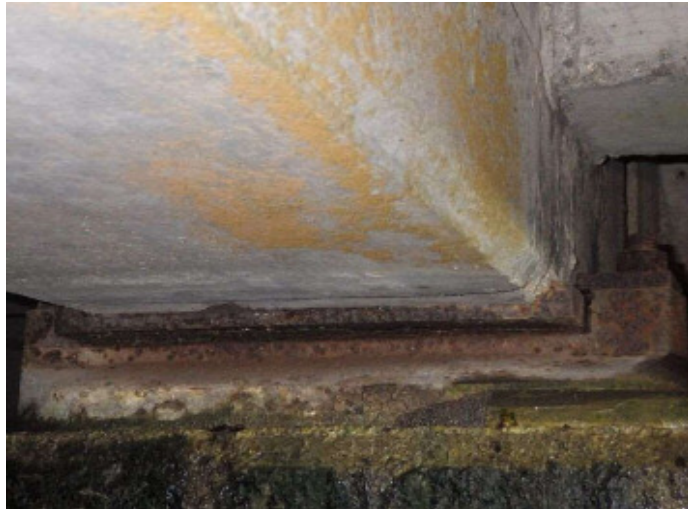
<p style="text-align: right;">支承本体0203、腐食・モルタルの欠損</p>

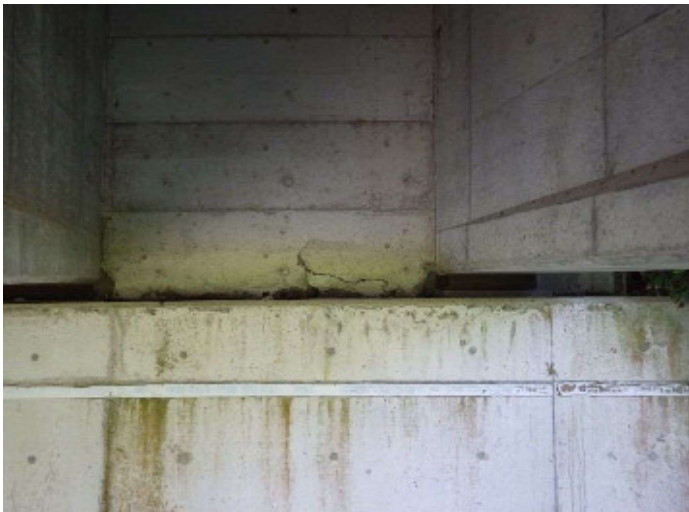
<p style="text-align: center;">上部構造(主桁)【判定区分: Ⅱ】</p> <p>写真21</p>   <p style="text-align: right;">主桁03、剥離(豆板)</p>	<p style="text-align: center;">上部構造(横桁)【判定区分: Ⅱ】</p> <p>写真22</p>

<p style="text-align: right;">横桁01、剥離</p>
<p style="text-align: center;">上部構造(横桁)【判定区分: Ⅱ】</p> <p>写真23</p>

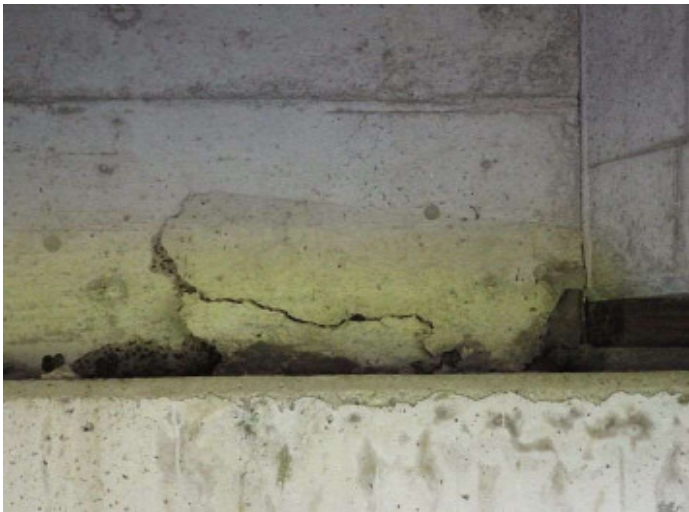
<p style="text-align: right;">横桁01、剥離</p>	<p style="text-align: center;">上部構造(床版)【判定区分: Ⅱ】</p> <p>写真24</p>

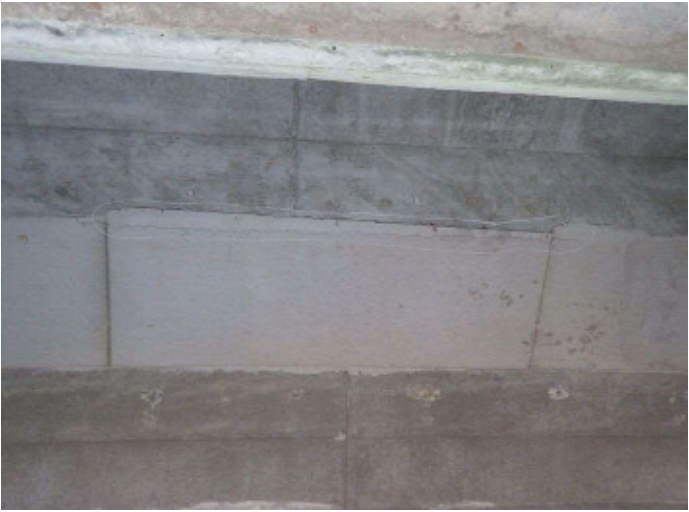
<p style="text-align: right;">床版01、うき</p>

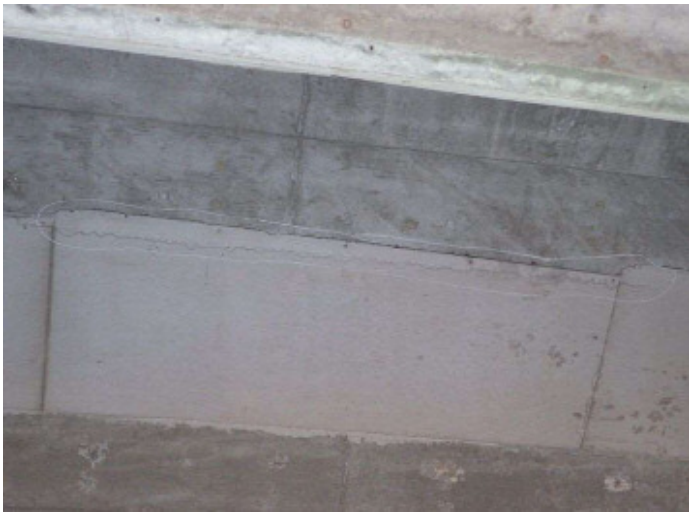
上部構造(床版)【判定区分: Ⅱ】	下部構造(橋台)【判定区分: Ⅱ】
<p>写真25</p>

<p>床版01、うき</p>	<p>写真26</p>   <p>橋台01、うき</p>
下部構造(橋台)【判定区分: Ⅱ】	その他(地覆)【判定区分: Ⅱ】
<p>写真27</p>

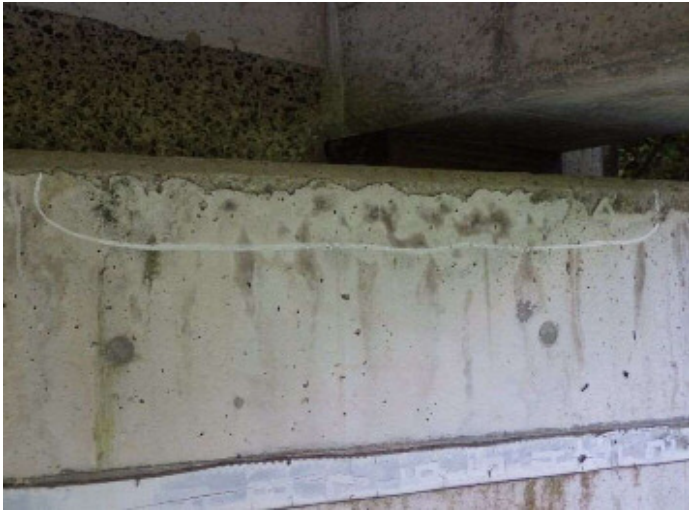
<p>橋台01、うき</p>	<p>写真28</p>

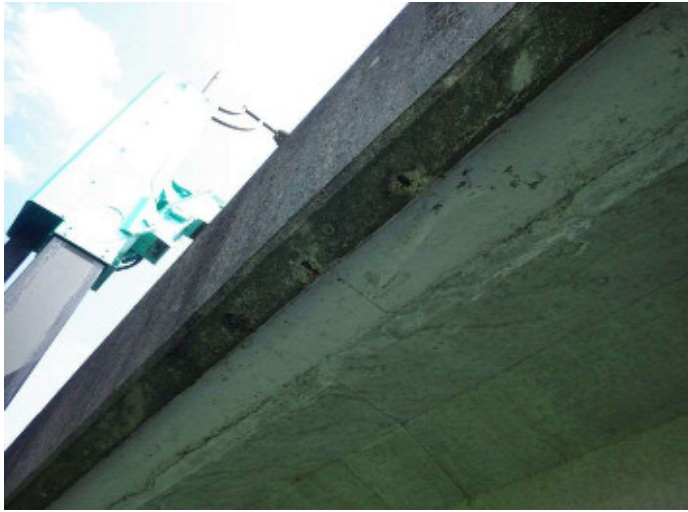
<p>地覆01、剥離・鉄筋露出</p>
