番号	36(C-Ri2)	種類	水路
景観単位	窯業集落区域	指定等	
要素名	中尾上登窯跡横水路		
所在地	波佐見町中尾郷の一部		
所有者		管理者	中尾郷
維持・保存対象	・水路:C-Ri2 の河道、幅、深さ		
現状変更及び保存に影響を及ぼす行為	上記維持・保存対象の変更

番号	40(A-A2)	種類	農家住宅
景観単位	農業集落区域	指定等	
要素名	F.S.家住宅		
所在地	波佐見町鬼木郷598-1他		
所有者	個人	管理者	
維持・保存対象	<ul style="list-style-type: none"> <li>・敷地</li> <li>・建築物（F.S.家主屋:A-A2-1）</li> <li>・工作物（石垣:A-A2-2）</li> <li>・湧水池:A-A2-3の位置と外観</li> </ul>		
現状変更及び保存に影響を及ぼす行為	上記維持・保存対象の位置と外観の変更

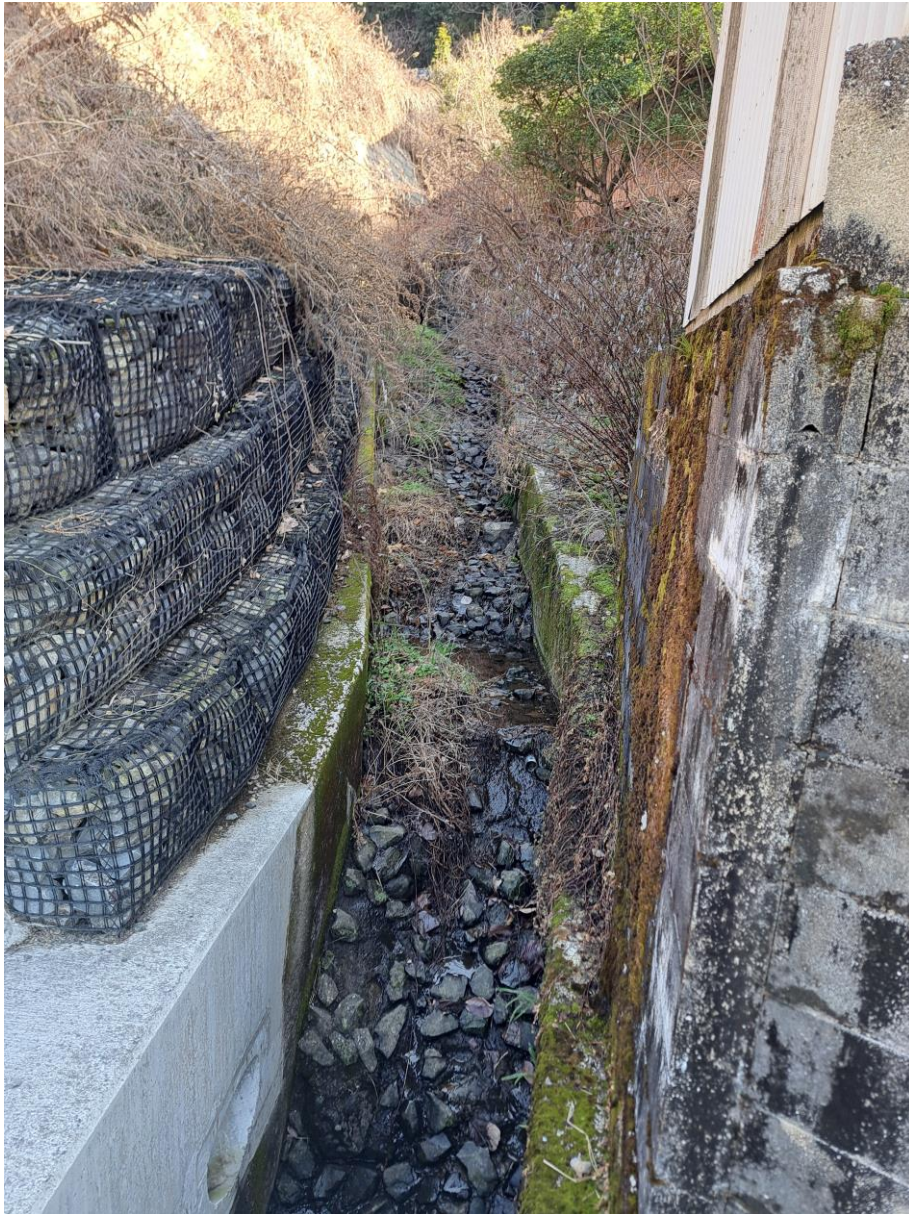
登り窯の傍らには、窯への水の流入を防ぐために、排水機能を有する水路が設けられた。また、この水路に失敗品を投棄して中尾川へ押し流し、登り窯が失敗品に埋もれることがないようにしていた。このように、登り窯の傍らに設けられた水路は、登り窯の運用に重要な意味を持っていた。

中尾上登窯横水路（西 下流から）

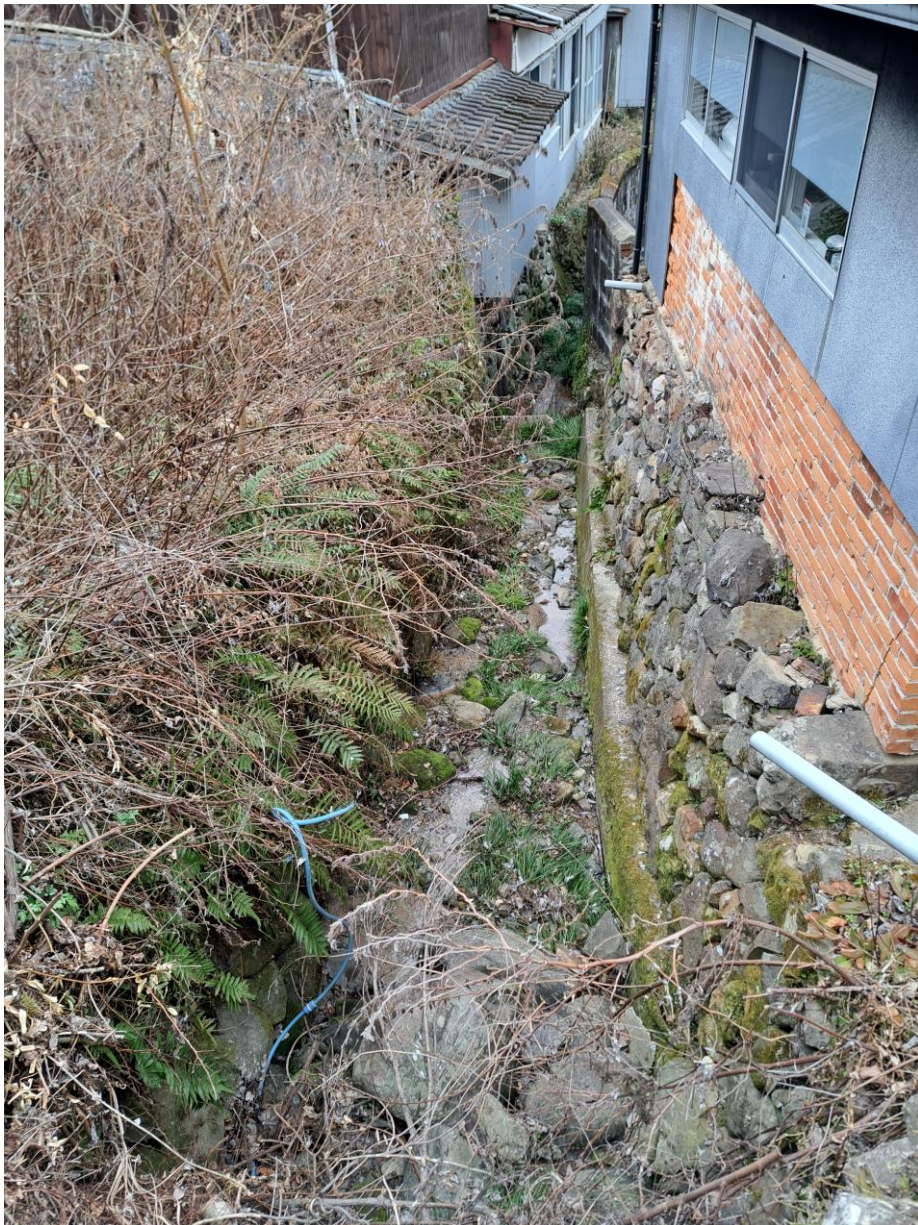
登り窯の傍らには、窯への水の流入を防ぐために、排水機能を有する水路が設けられた。また、この水路に失敗品を投棄して中尾川へ押し流し、登り窯が失敗品に埋もれることがないようにしていた。このように、登り窯の傍らに設けられた水路は、登り窯の運用に重要な意味を持っていた。

中尾下登窯横水路（東 上流から）

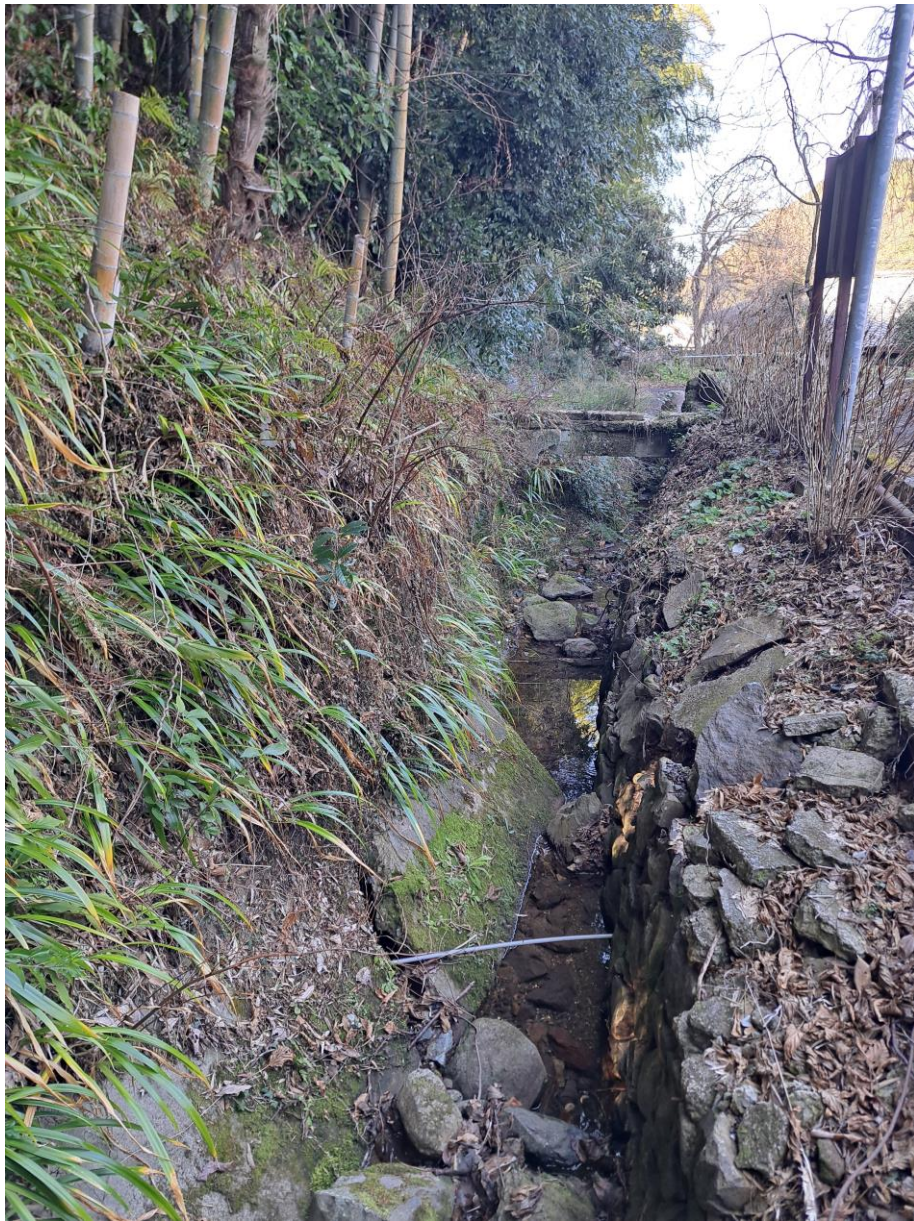
登り窯の傍らには、窯への水の流入を防ぐために、排水機能を有する水路が設けられた。また、この水路に失敗品を投棄して中尾川へ押し流し、登り窯が失敗品に埋もれることがないようにしていた。このように、登り窯の傍らに設けられた水路は、登り窯の運用に重要な意味を持っていた。

大新登窯横水路（南 上流から）

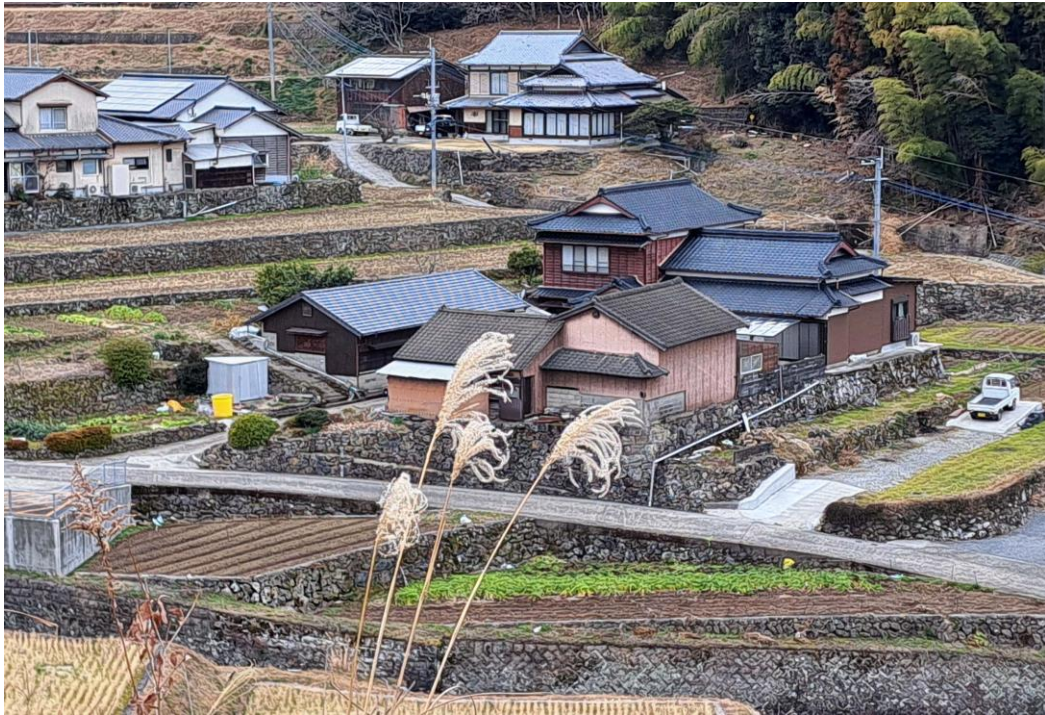
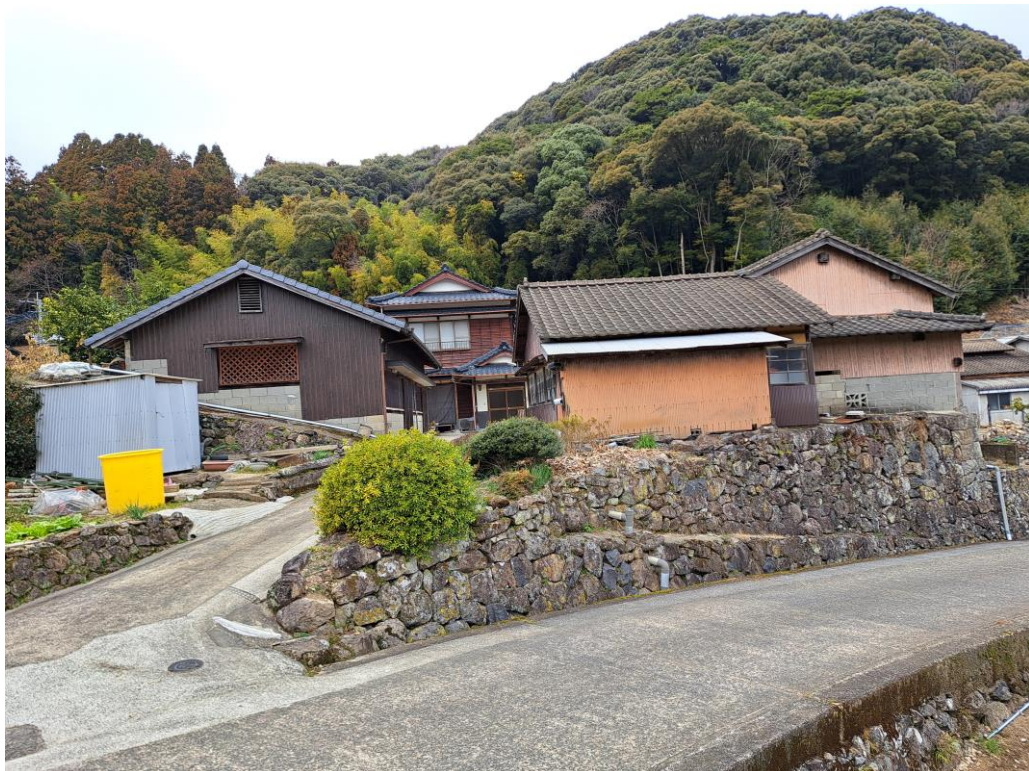
主屋は、階数2、梁間5.5、木造、直屋、入母屋、瓦葺き、平入り。平面形状は四間取り。明治期に建造、昭和43年に藁葺きから瓦葺きに葺き替え、改修が行われた。また、昭和57年にも改修が行われている。作業場は、階数1、梁間3、木造、直屋、切妻、瓦葺き、平入り。車庫は、階数1、梁間4、木造、鉤屋、切妻、瓦葺き、平入り。

T.Y. 家住宅（東から）

T.Y. 家住宅（南東から）

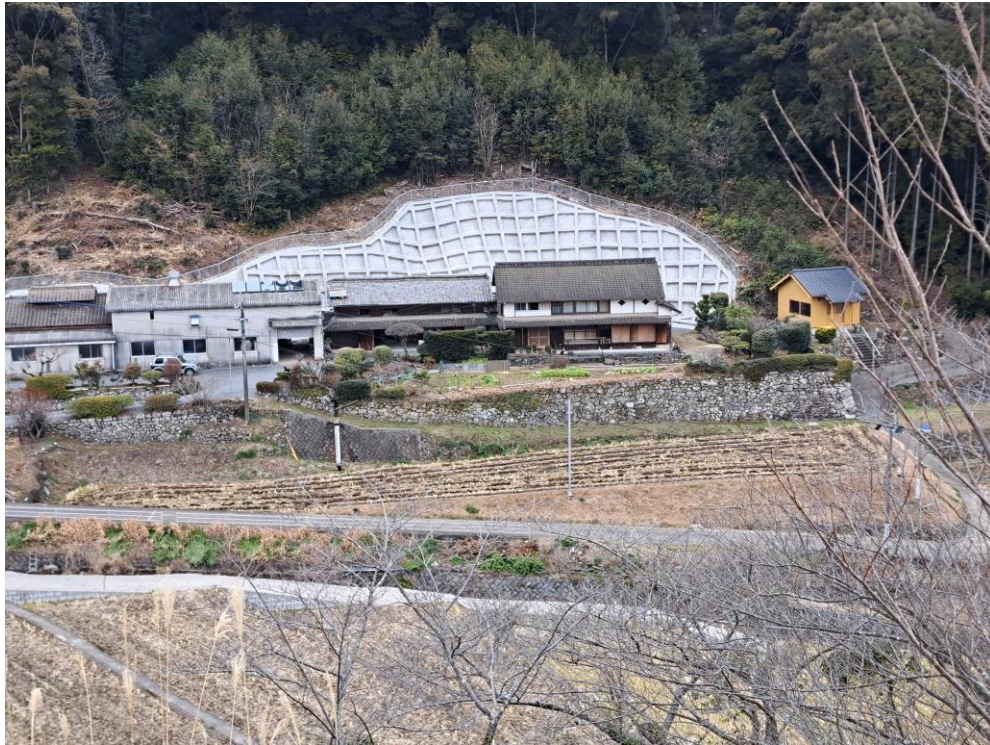
番号	43(A-A8)	種類	農家住宅
景観単位	農業集落区域	指定等	
要素名	M.H.家住宅		
所在地	波佐見町鬼木郷183他		
所有者	個人	管理者	
維持・保存対象	・敷地 ・建築物（M.H.家主屋:A-A8-1、倉庫:A-A8-2） ・工作物（石垣:A-A8-3） の位置と外観		
現状変更及び保存に影響を及ぼす行為	上記維持・保存対象の位置と外観の変更		
概要及び特徴・価値			
主屋は、階数2、梁間5、木造、直屋、切妻、瓦葺き、平入り。平面形状は五間取り。大正期に建造、平成2年には曳屋による移動と改修が行われた。倉庫は、階数1、梁間4、木造、直屋、切妻、瓦葺き、平入り。 鬼木郷における伝統的な農業家屋の様相を今に伝えている住宅である。

M. H. 家住宅（東から）

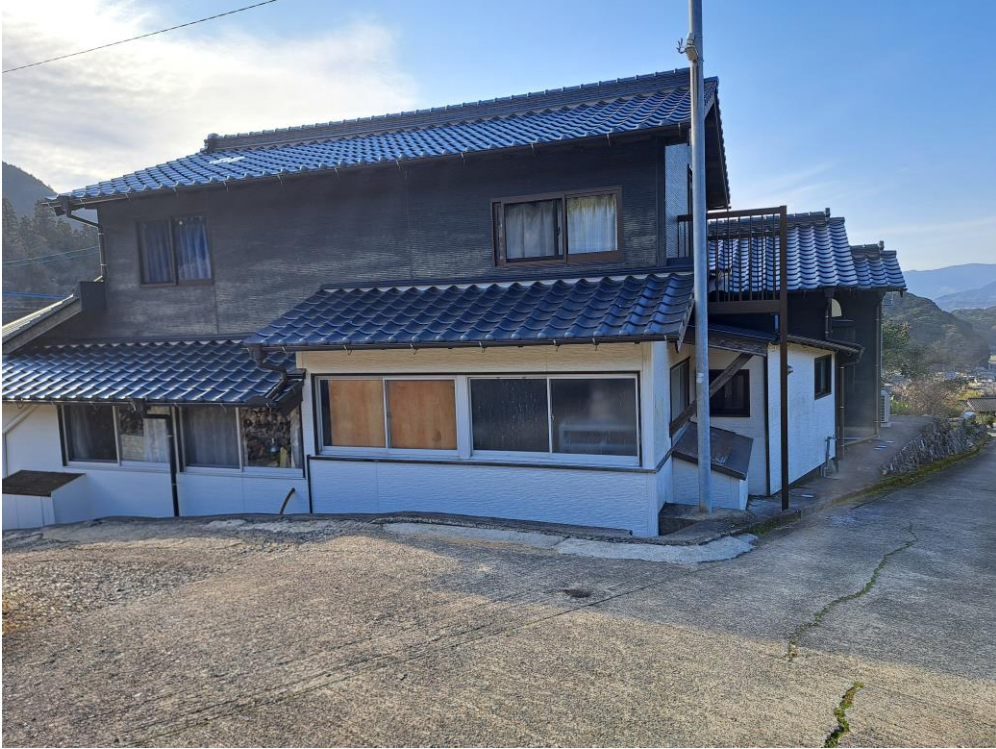
主屋は、階数2、梁間6、木造、鉤屋、切妻、瓦葺き、平入り。平面形状は四間取り。昭和3年に建造、昭和45年増築、昭和56年に改修が行われている。倉庫は、階数1、梁間3、木造、直屋、切妻、瓦葺き、平入り。鬼木郷における伝統的な農業家屋の様相を今に伝えている住宅である。

Y.H. 家住宅（北から）

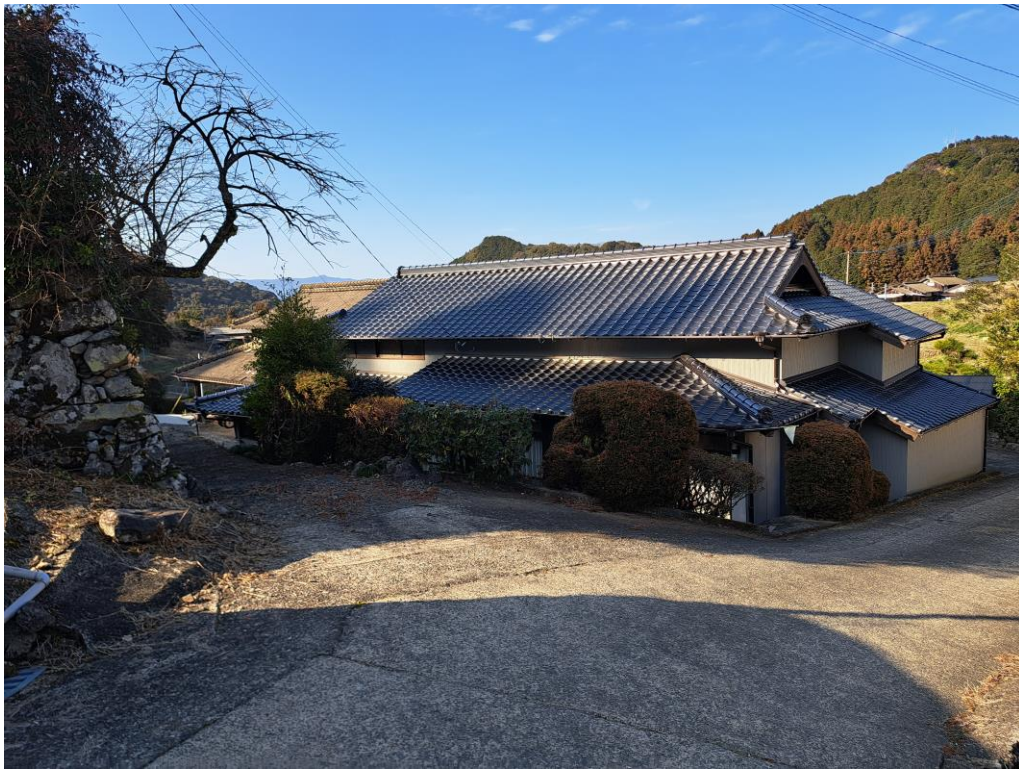
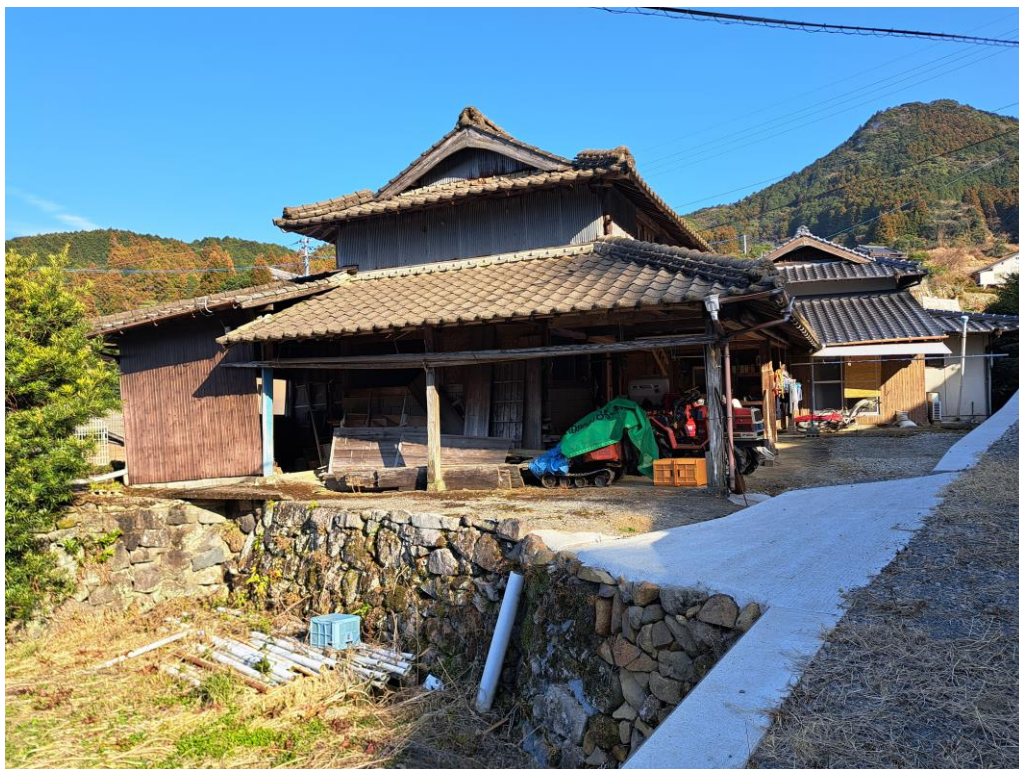
主屋は、階数2、梁間6、木造、鉤屋、入母屋、瓦葺き、平入り。平面形状は四間取り。昭和初期に建造、昭和50年と平成30年に改修が行われている。倉庫は、階数2、梁間6、木造、直屋、切妻、瓦葺き、平入り。また、道具や作物の洗浄を行っていた湧水池も存在する。

H. T. 家主屋（南から）

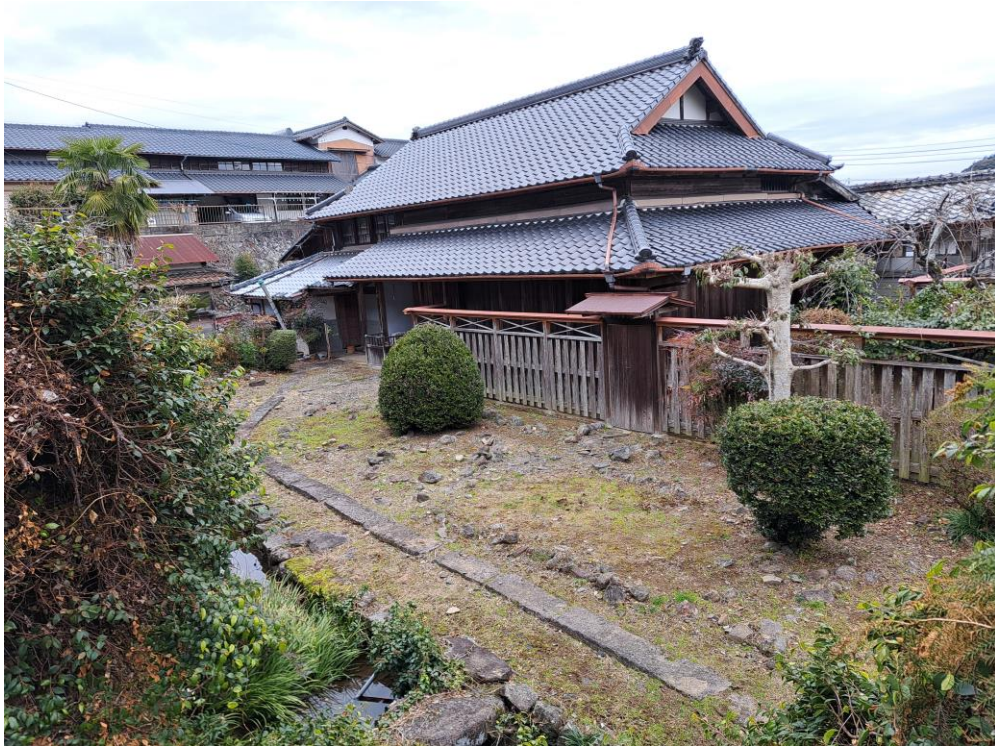
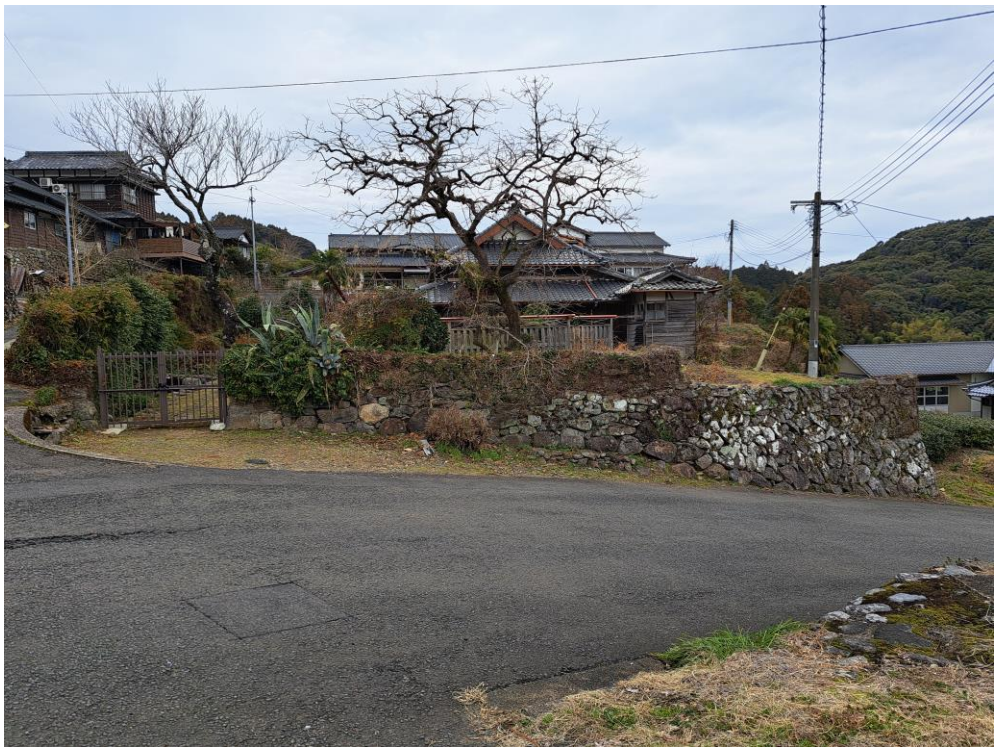
主屋は、階数2、梁間6、木造、直屋、入母屋、瓦葺き、平入り。平面形状は四間取り。江戸期に建造、明治38年に大規模な改修、昭和40年代にも改修が行われている。

建設当時の所有者である渋江氏は、江戸期、武士階級であり、戸口の隣には、一般庶民層は設置できない式台が設けられている。なお、渋江家には大村藩に関連する資料が多く残され、一部は波佐見町有形文化財に指定されている。

O.N. 家住宅（南から）

O.N. 家住宅（東から）

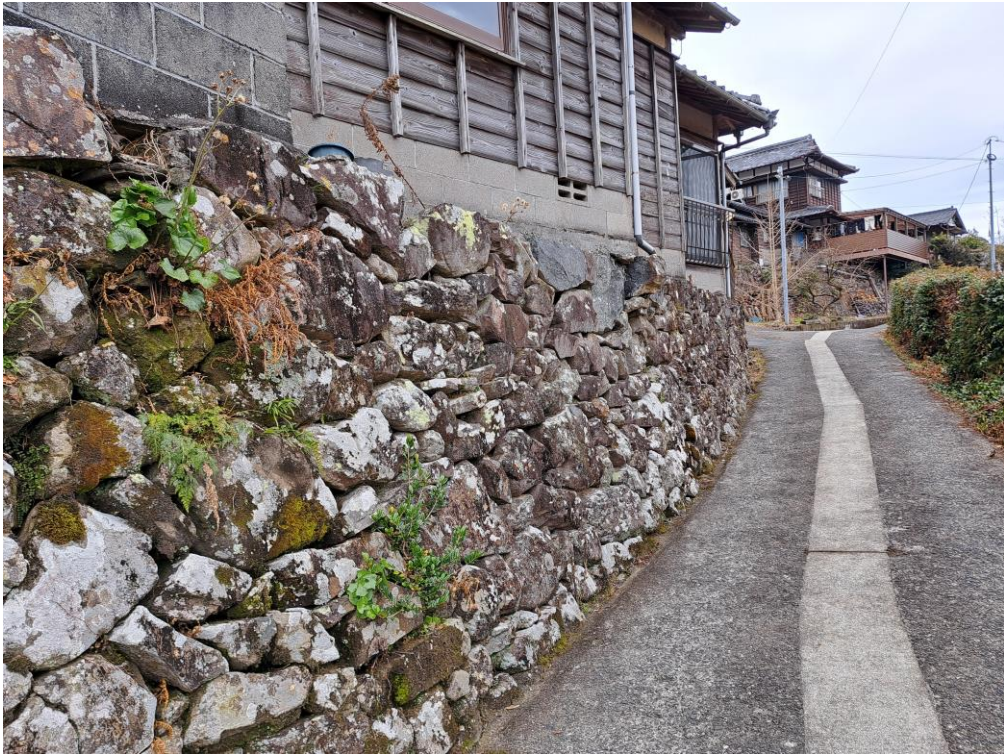
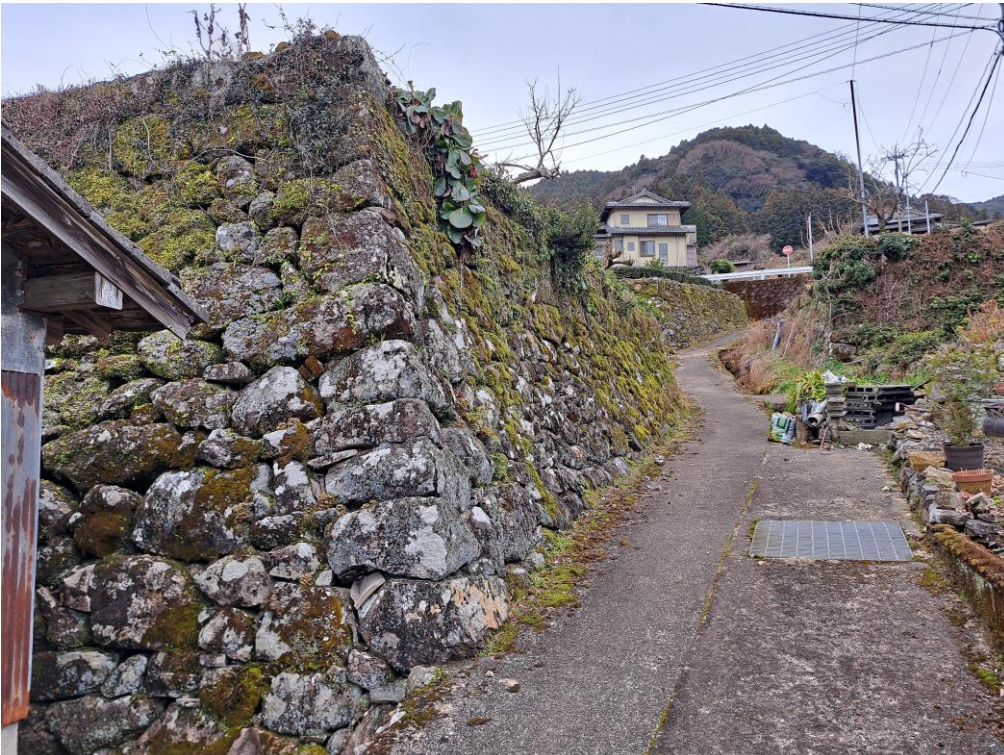
鬼木郷は集落が基本的に斜面上に形成されていることから、石垣を築いて平地を造成し、住宅や作業場などの生活空間を確保している。そのために、郷内各所には石垣が多くみられる。石垣の石材には、棚田と同じく郷内で産出する凝灰角礫岩を用いている。

鬼木郷内石垣

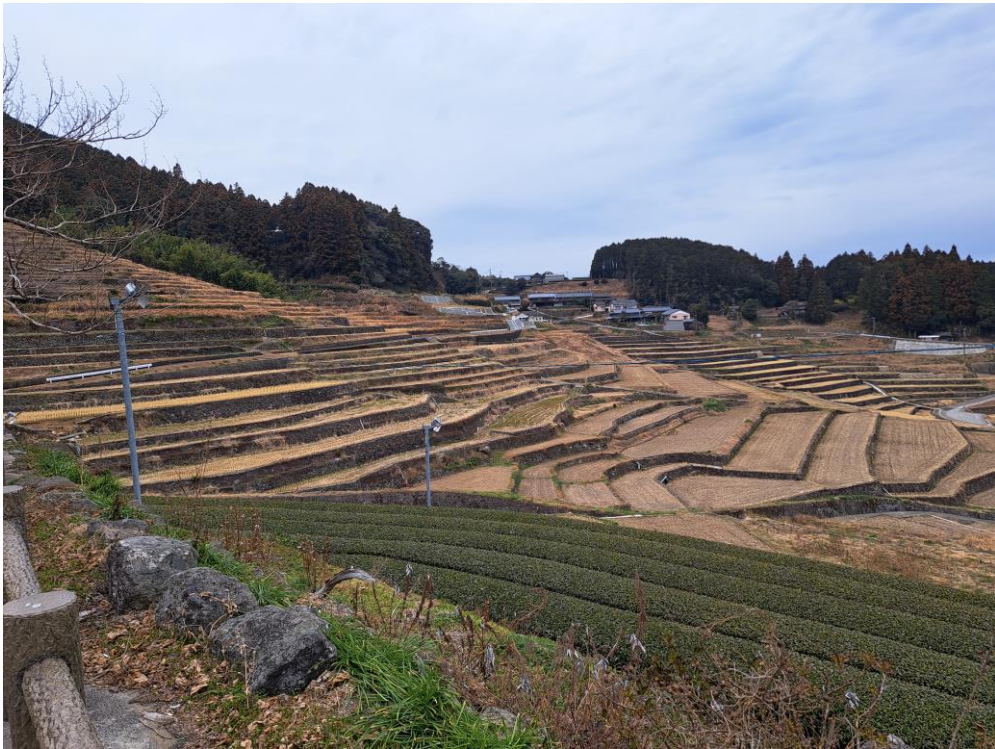
鬼木郷の南側の山々は約 250～220 万年前に噴火した虚空蔵火山の噴出物である凝灰角礫岩で覆われている。この凝灰角礫岩は脆弱であり、長年にわたり小規模な崩落を繰り返した結果、鬼木郷にはなだらかな斜面が広がることになった。また、凝灰角礫岩は、多孔質で吸水性があり豊富な水を保持し易く、このことは郷内に 3 本の河川が流れる背景となった。

鬼木郷では、近世以降、なだらかな斜面に凝灰角礫岩を石積みすることによって棚田が発展し、3 本の河川は棚田に豊富な水を供給してきた。このように、鬼木郷では特徴的な地形・地質を活かしながら、棚田を中心とした営農が行われてきた。

棚田（東から）

棚田（北西から）

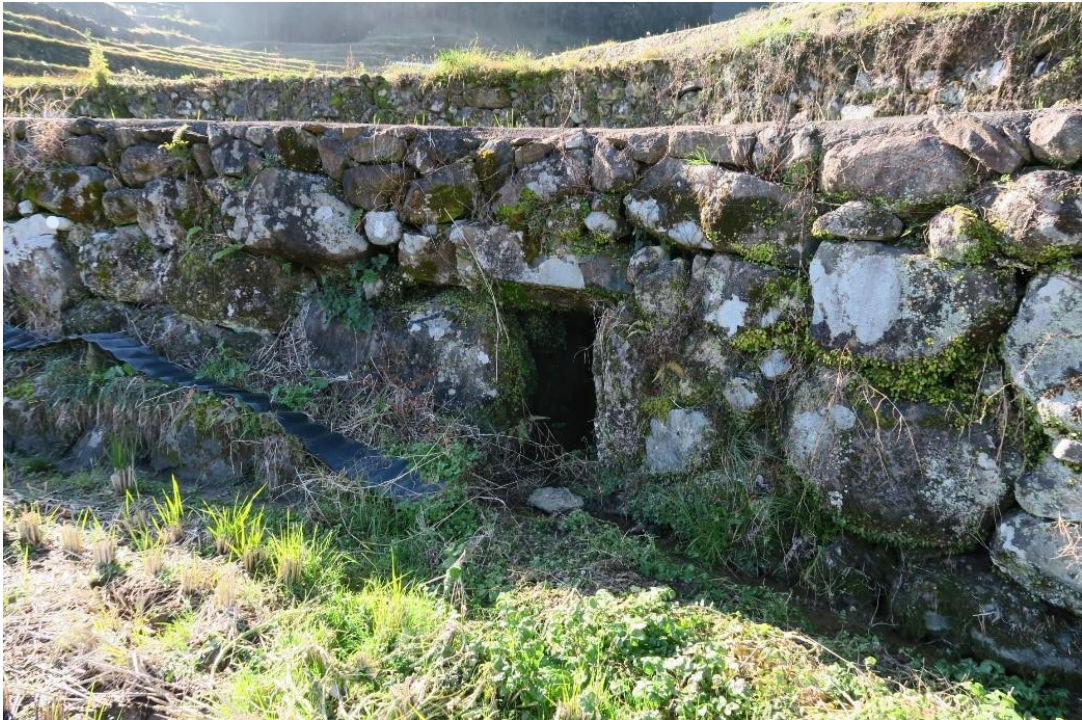
「ガマ」は、湧水や伏流水、あるいは上の段の水田からの浸透水などを集め、取水するためのもので、開田、山ノ上、大鬼木に1ヶ所ずつ、計3ヶ所で確認されている。

ガマ

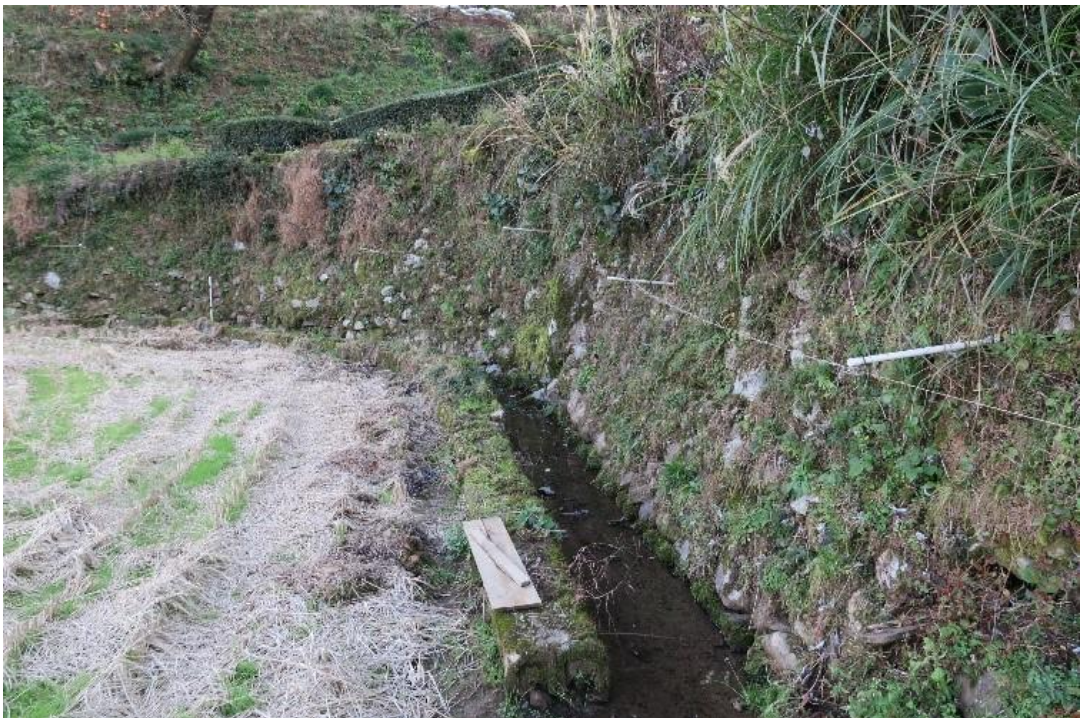
「ヨセ」は、石積みに沿った水路のことであり、上方の棚田からの水を一旦受けることで棚田が掘り込まれることを防ぐとともに、ヨセに面する水口から給水する役割を持つ。

ヨセ

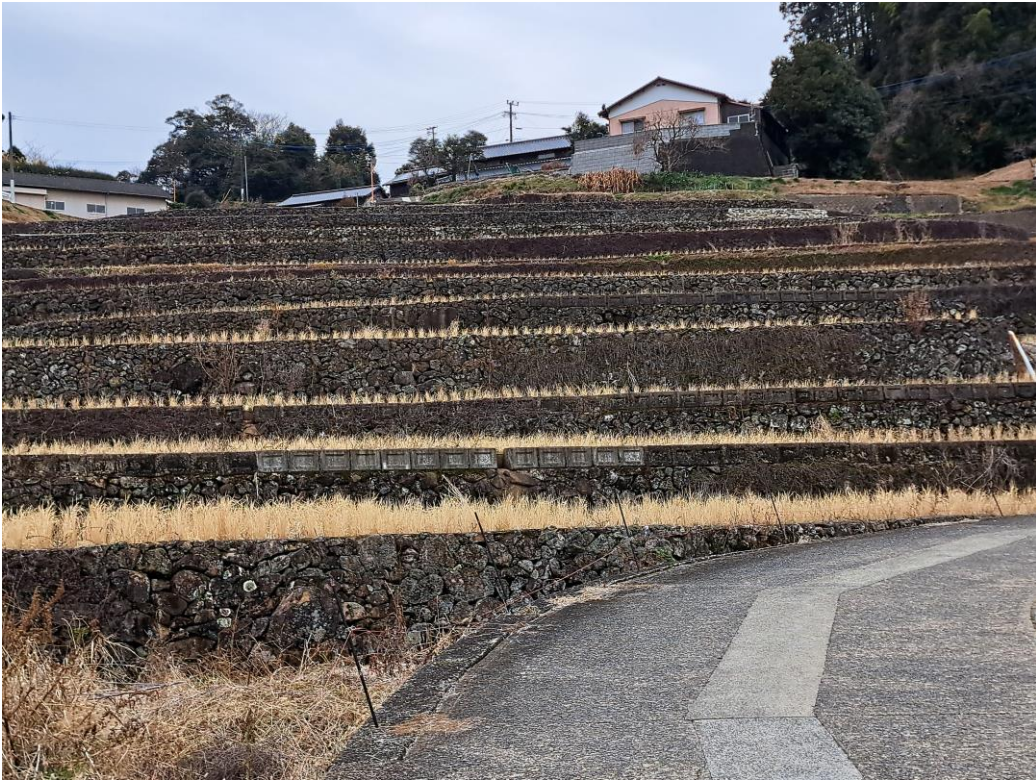
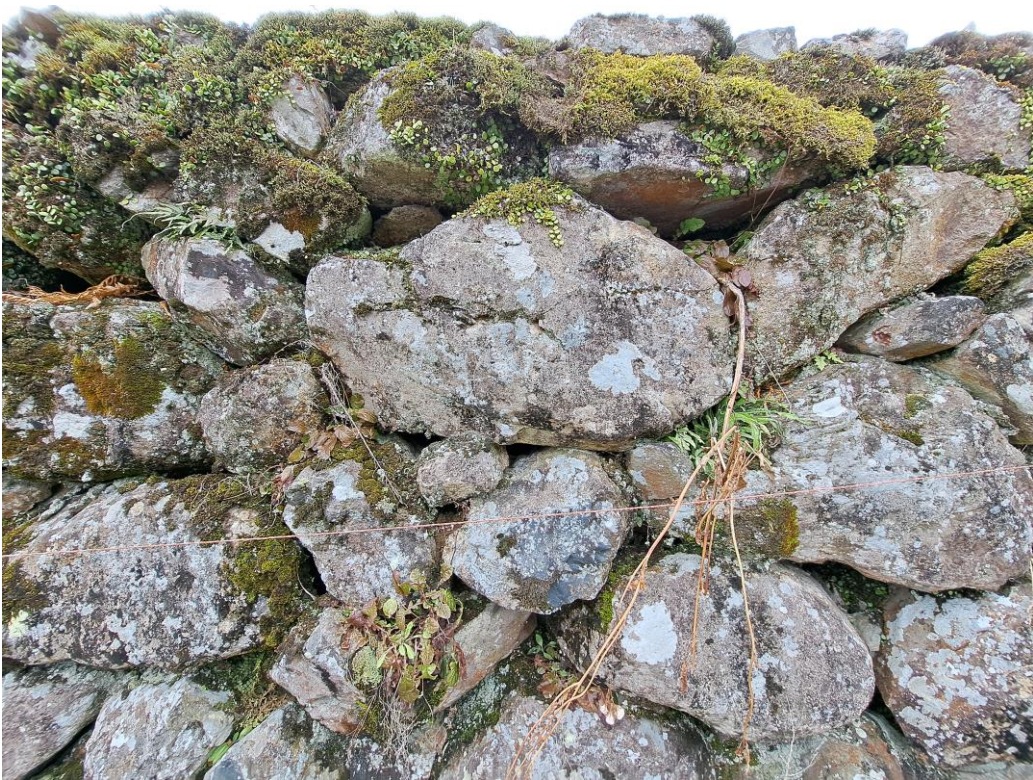
鬼木郷では棚田は基本的に石垣で築かれている。石垣の石材は、約250～220万年前に噴火した虚空蔵火山の噴出物である凝灰角礫岩の礫であり、土中から掘り出して使用している。

石垣

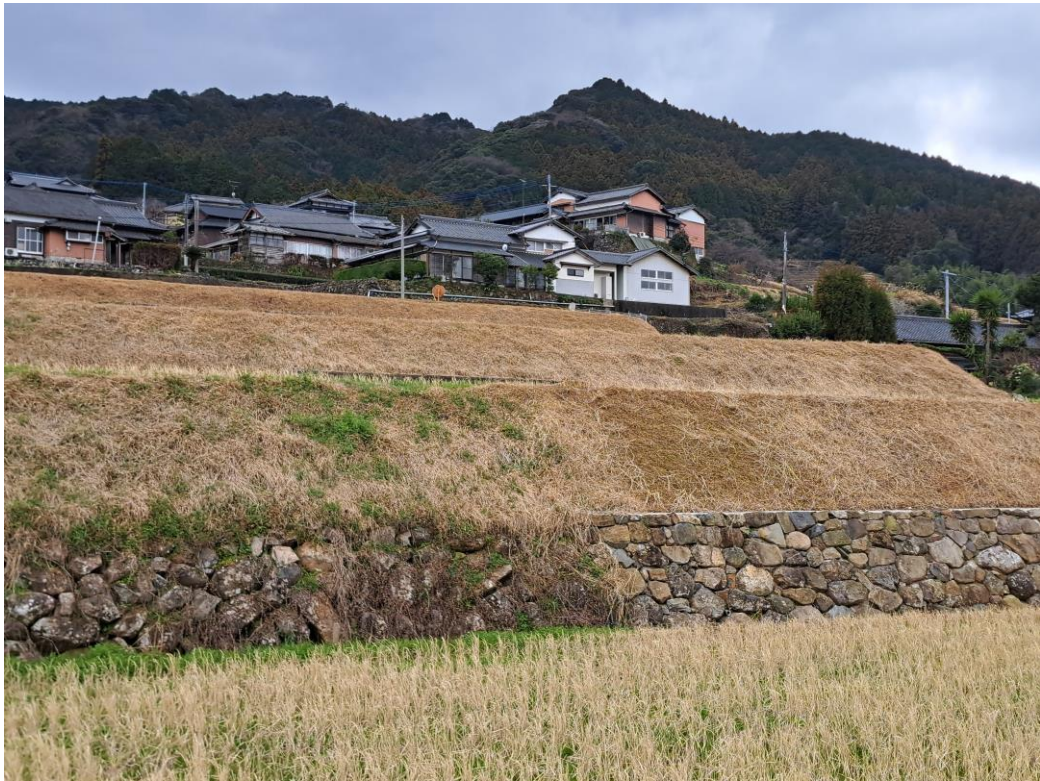
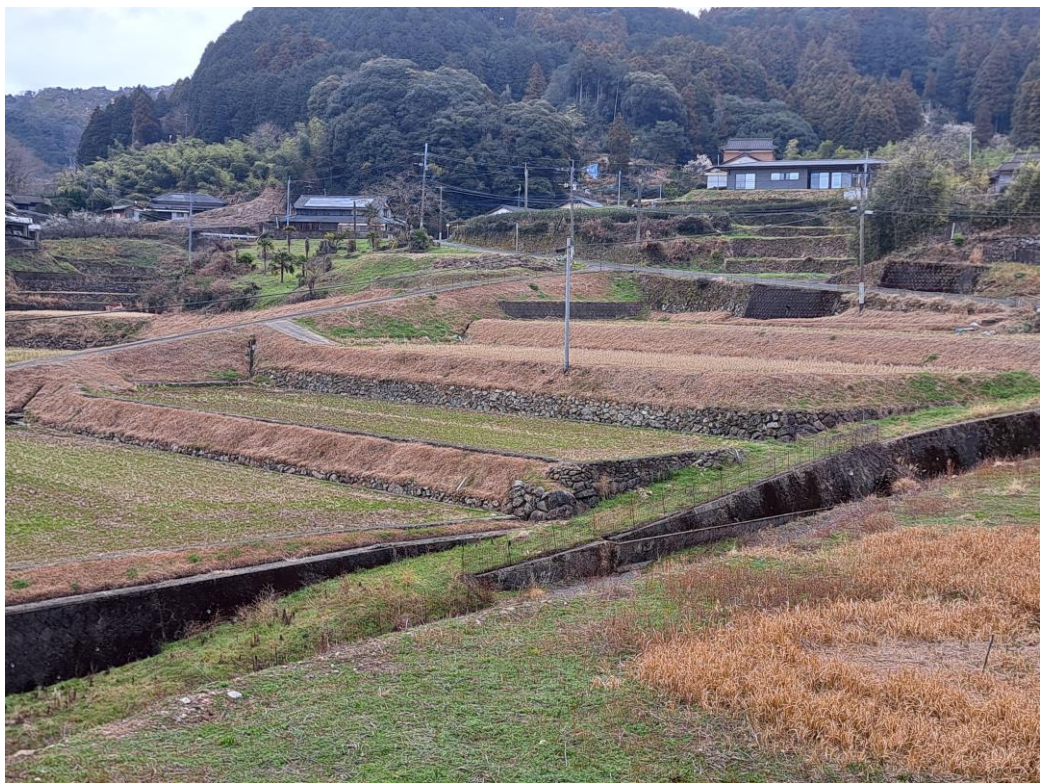
鬼木郷の棚田は、基本的に石垣で構築されているが、昭和50年代以降、圃場整備が進められ一枚の面積が広くなった棚田については、石垣から土羽に変更している。土羽を有する棚田は、圃場整備が実施されたとみられる開田川右岸から大鬼木川にかけての下流域一帯、中ノ川内川の中流域一帯に分布している。

土羽

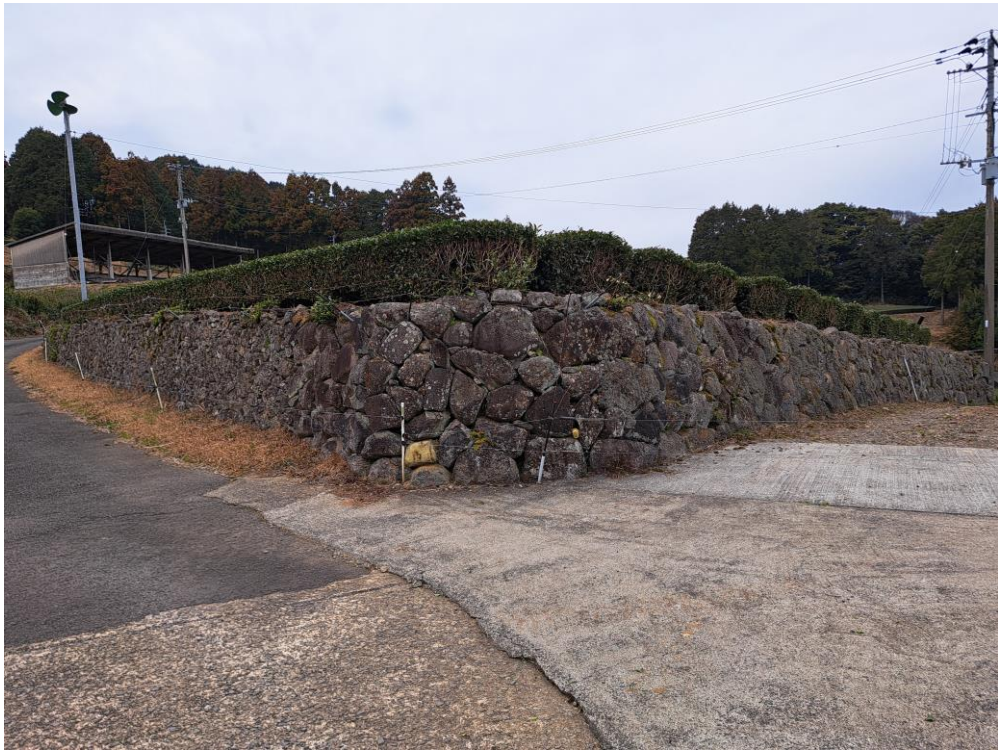
棚田と同様、鬼木郷では茶畑は基本的に石垣で築かれている。石垣の石材は、約250～220万年前に噴火した虚空蔵火山の噴出物である凝灰角礫岩の礫であり、土中から掘り出して使用している。

茶畑 石垣
