波佐見町公共施設等個別施設計画

令和4年3月

波佐見町

1. 建築物の簡易劣化診断による評価

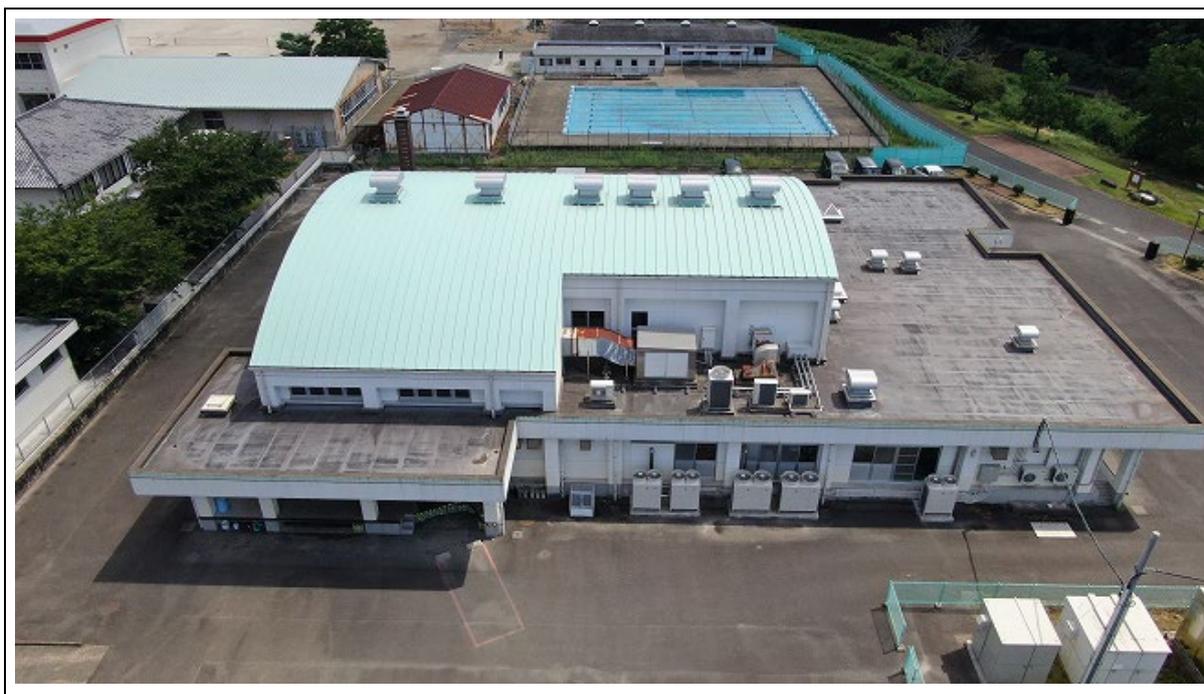
【全景】

築22年の鉄筋コンクリート造の建築物です。屋上の陸屋根部では防水性能の経年劣化や換気塔の部分的なサビ等があり、計画期間内での改修が必要です。

外壁には部分的にクラックがありますが、大きな問題となる劣化はありません。

内部も大きな問題は見られませんが、屋上の換気設備やオイルタンク等の設備にサビの進行が見られます。

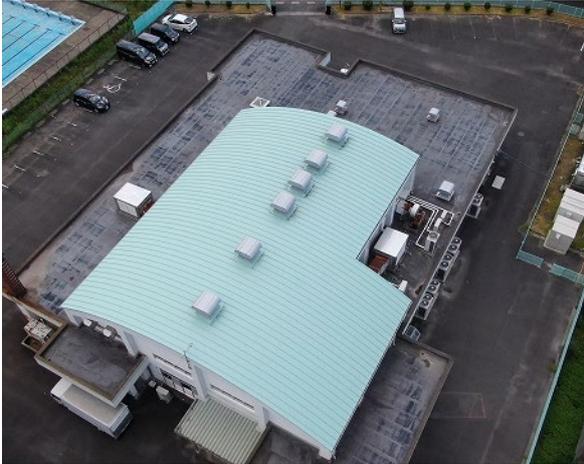
<p>屋根 全景</p>	<p>屋根 防水層劣化</p>

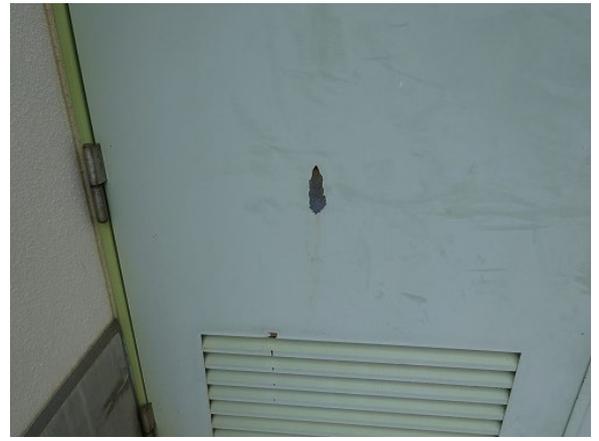
<p>外部建具</p>	<p>外部建具 塗装の劣化</p>

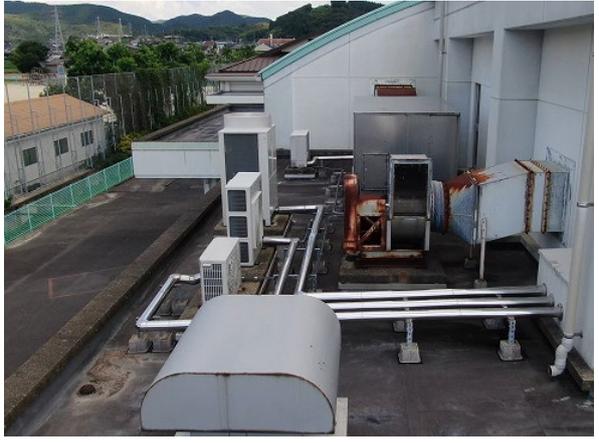
<p>設備 ボイラー</p>	<p>設備 金属部サビ</p>

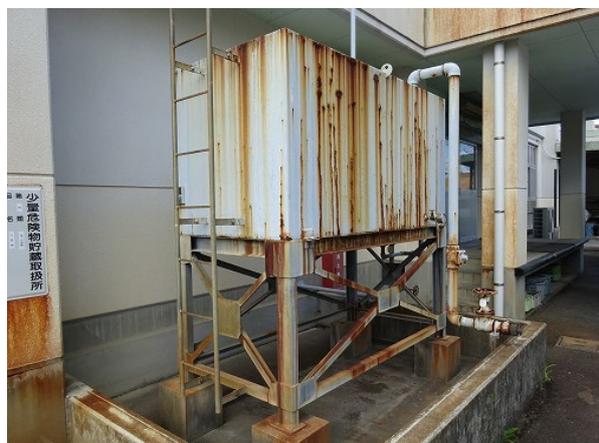
<p>設備 受水槽</p>	<p>設備 オイルタンク 全体にサビ</p>

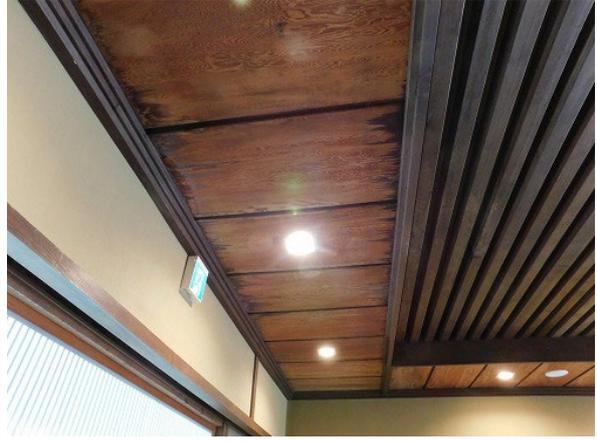
本館は 1973 年、増築館は 2020 年度竣工の木造建築物です。
外装、設備について劣化等はありませんが、本館の一部天井に浸水跡が見られますので、経過を観察する必要があります。

<p>内部 既存棟天井 浸水跡</p>	<p>内部 既存棟</p>

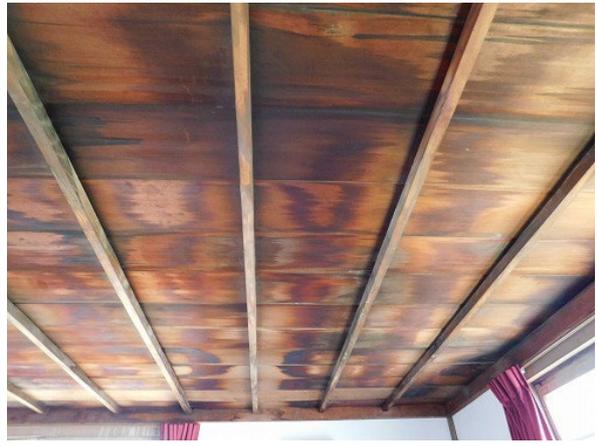
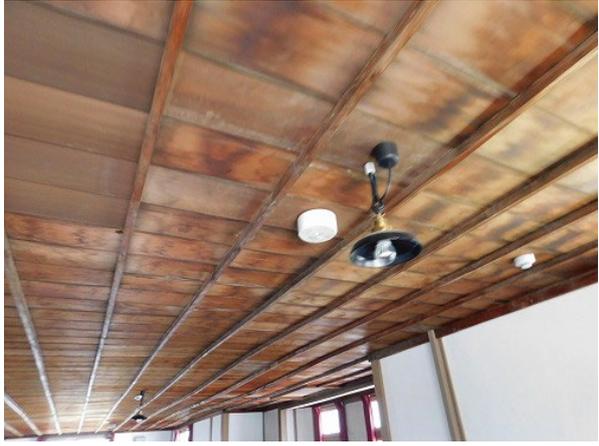
波佐見町尋常高等小学校の講堂兼公会堂として 1937 年に建築されました。平成 22 年に国の登録有形文化財に指定されています。内外装ともに大きな劣化はありませんが、建具等の金属部にサビによる腐食が見られます。また、天井の一部に浸水による水染みがあります。設備に異常はありません。

<p>内部 天井 浸水跡</p>	<p>内部 天井 浸水跡</p>

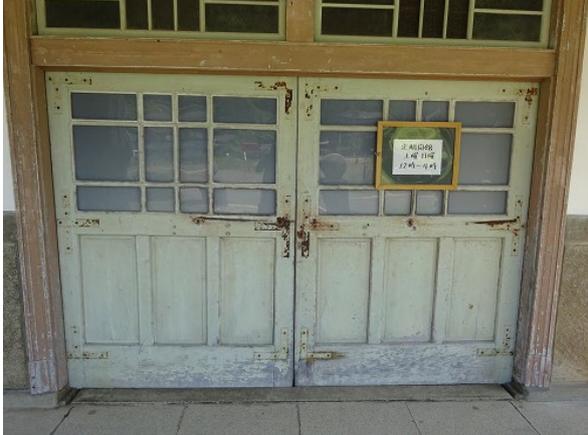
<p>外部建具 金属部サビ</p>

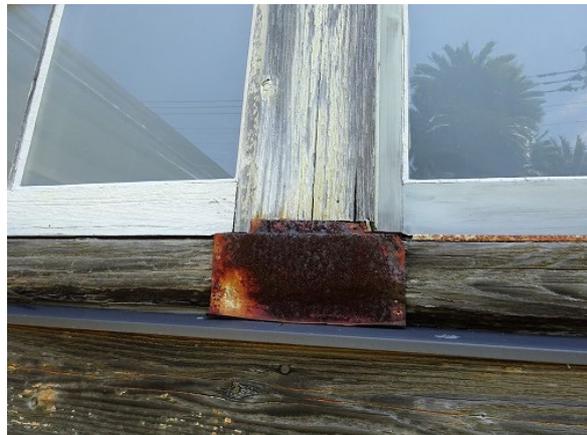
<p>外部建具 金属部サビ</p>

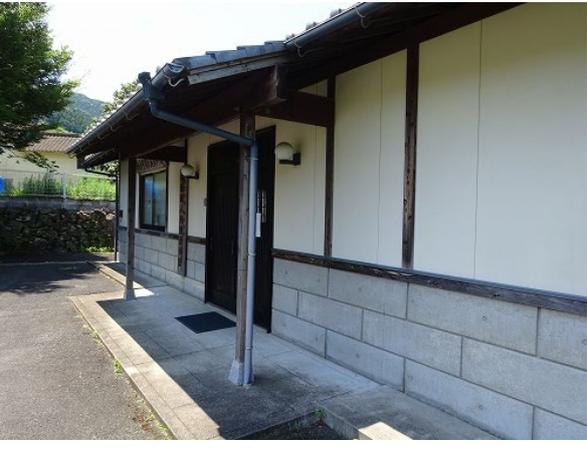
<p>外壁</p>	<p>外壁 塗装の劣化</p>

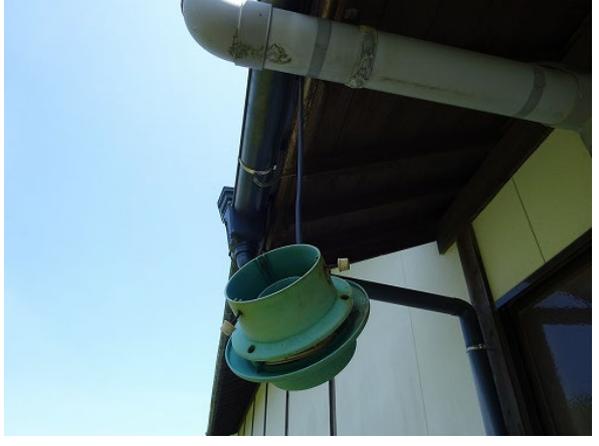
<p>外壁</p>	<p>外壁 臭突フタのはずれ</p>

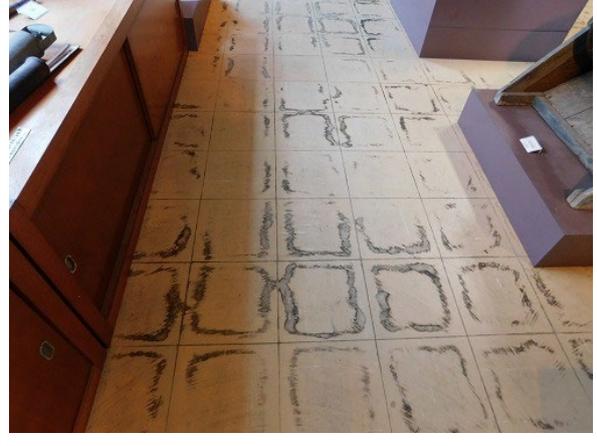
1997年に建築された木造建築物です。
屋根瓦や外壁、内部床面に経年劣化が見られますが、大きな問題となる劣化はありません。

<p>内部 床面劣化</p>	<p>内部</p>

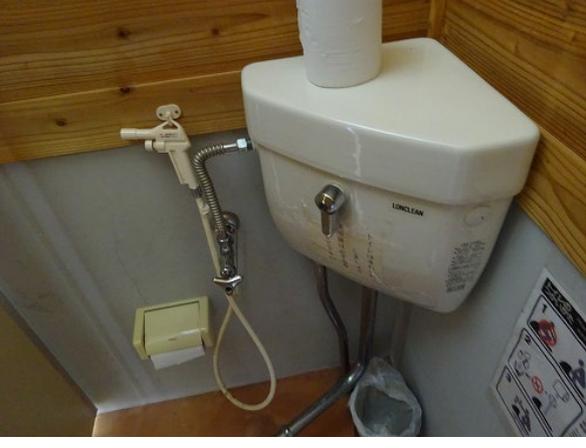
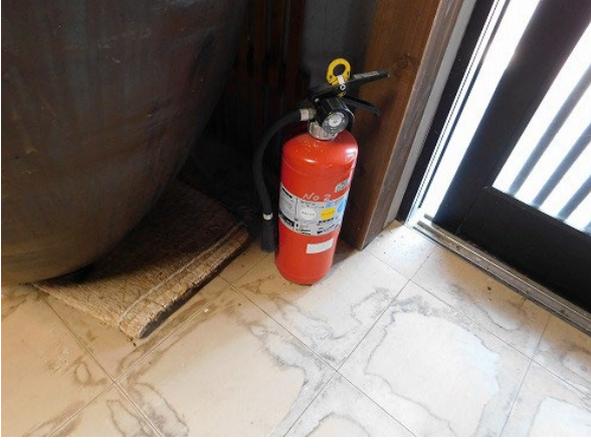
<p>設備 トイレ</p>	<p>設備 消火器</p>

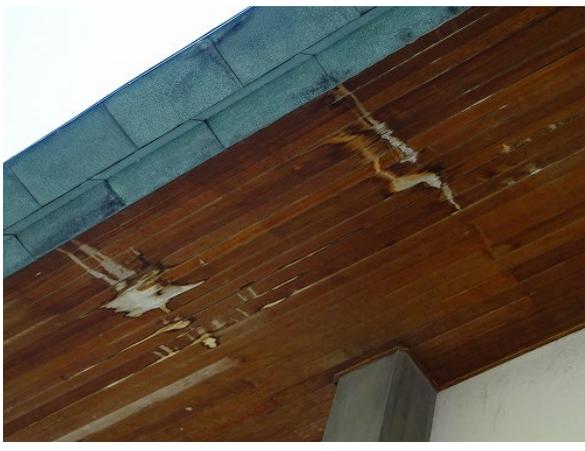
1982年に建築された鉄筋コンクリート造の建築物です。
 築年数が約40年となり、部分的に外部の経年劣化が進んでいます。
 鋼板屋根は表面の劣化、外壁軒天の随所に浸水による水染みが見られます。
 内部及び設備は比較的健全な状態です。

<p>外壁 軒天浸水跡</p>	<p>外壁 軒天浸水跡</p>

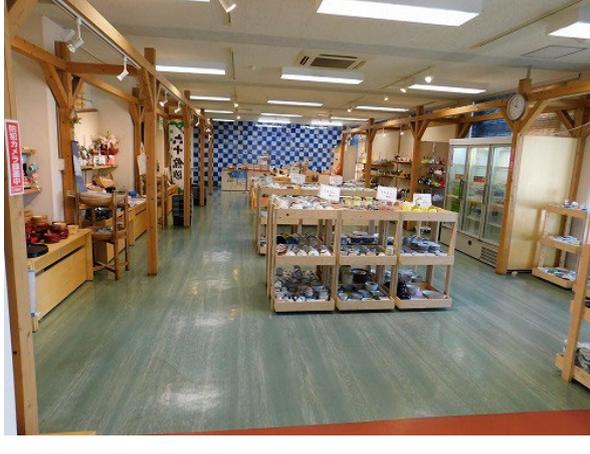
<p>内部</p>	<p>内部 床面劣化</p>

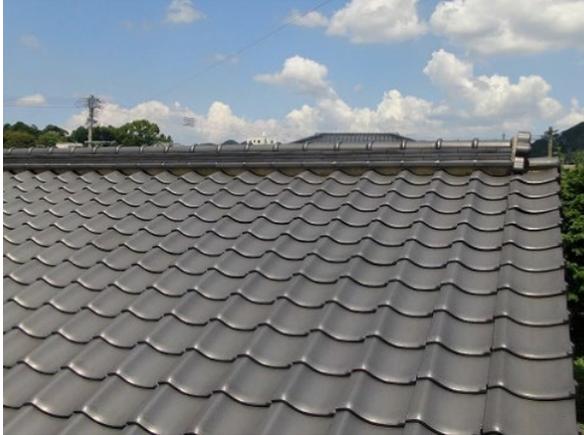
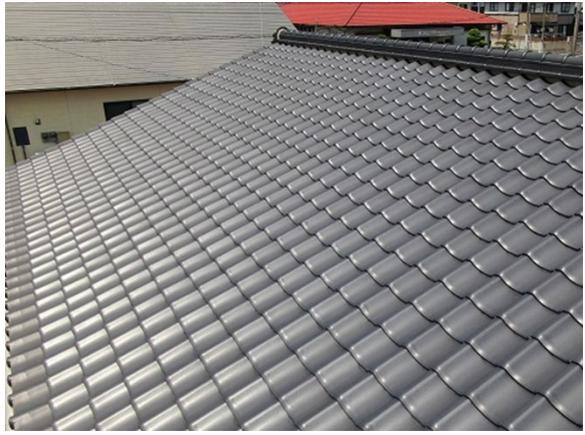
<p>屋根 比較的健全である</p>	<p>屋根 比較的健全である</p>

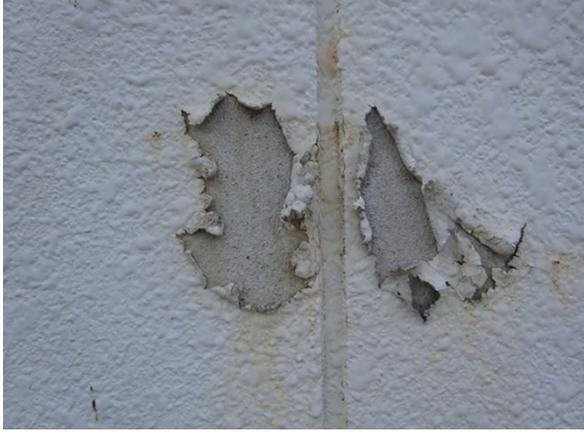
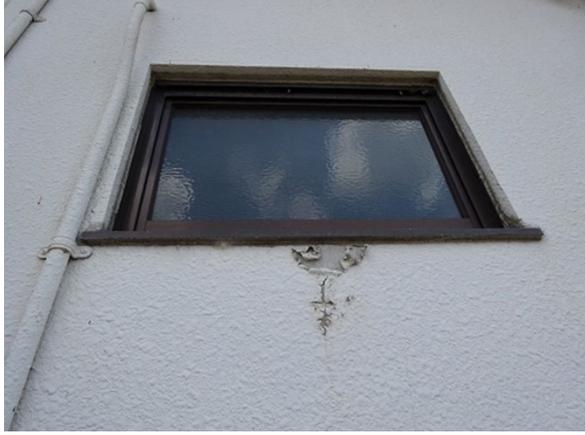
築27年の鉄筋コンクリート造りの建築物です。
 外壁に塗装の劣化が見られます。屋根は比較的健全な状態を保っています。
 シャッターに一部錆が発生していますが、大きな問題となるような劣化箇所はありません。

<p>外壁 塗装の劣化</p>	<p>外壁 塗装の劣化</p>

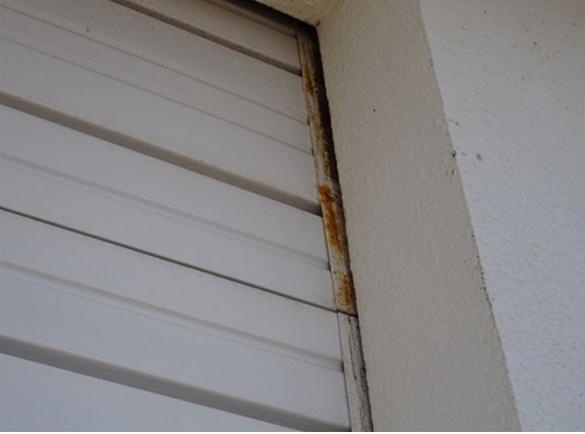
<p>機材倉庫 健全である</p>	<p>シャッター 一部サビ</p>

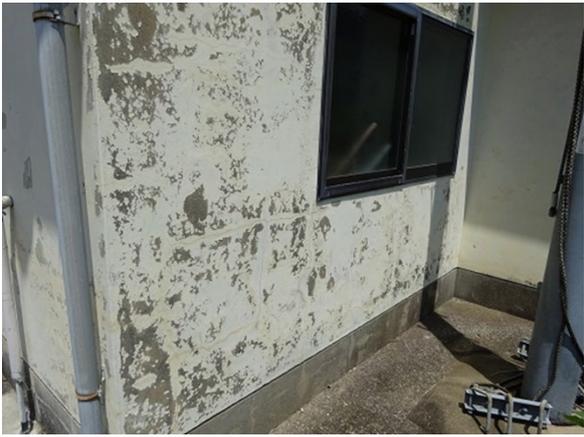
築31年の鉄筋コンクリート造りの建築物です。
 屋根部分は全体的に塗装の劣化が進んでいます。また、外壁も全体的に塗装の劣化が激しく、ひび割れも見られます。今後経過を観察する必要があります。

<p>外壁 広範囲に塗装の劣化</p>	<p>外壁 ひび割れ</p>

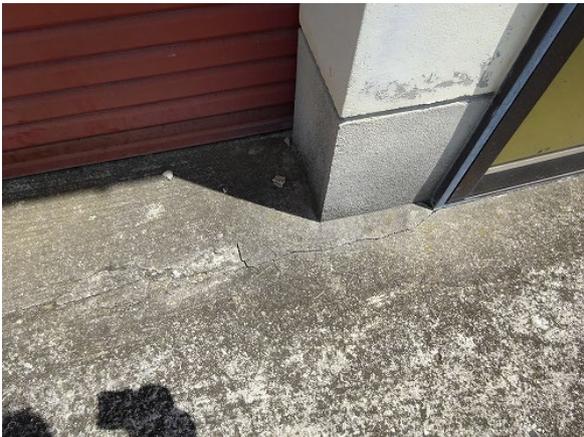
<p>シャッター前 コンクリートひび割れ</p>	<p>金属看板の腐食</p>

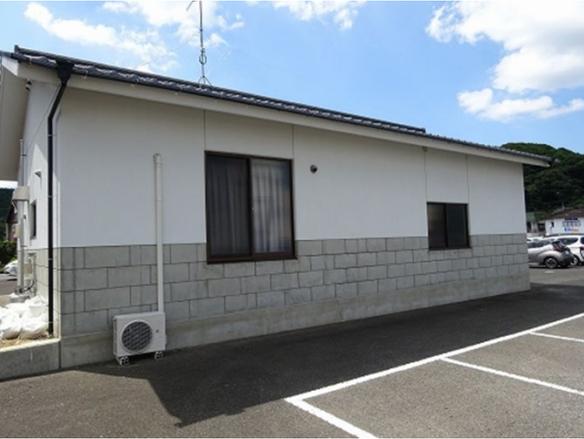
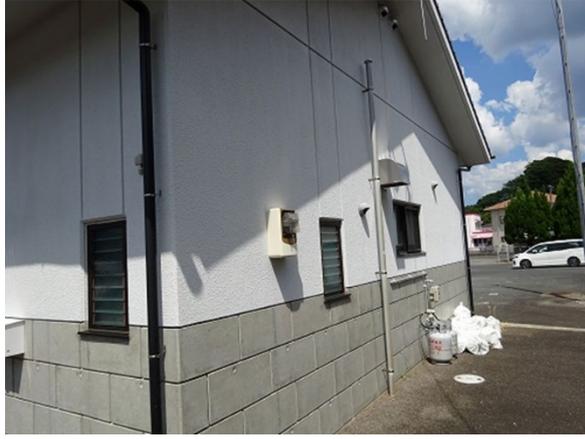
<p>外壁 健全である</p>	<p>外壁 健全である</p>

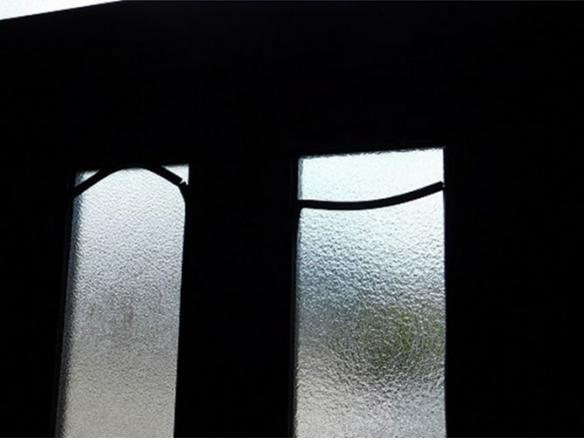
築9年の鉄筋コンクリート造りの建築物です。
 屋根、外壁ともに健全な状態を保っています。
 引き戸のパッキンに劣化が見られますが、大きな問題となるような劣化箇所はありません。

<p>引き戸 パッキンの劣化</p>	<p>引き戸 パッキンの劣化</p>

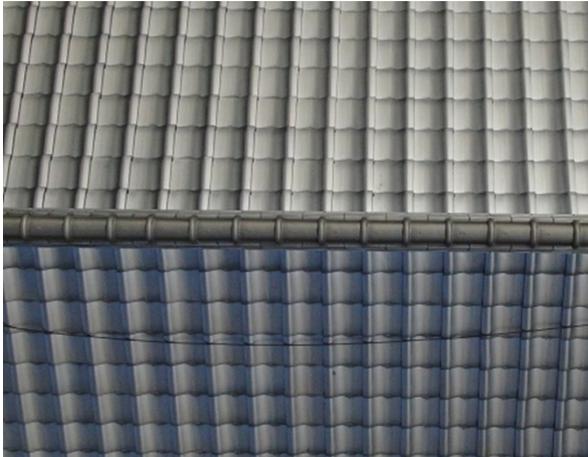
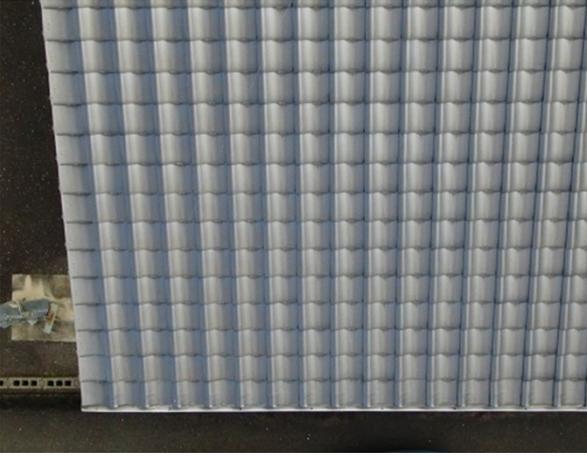
<p>屋根 健全である</p>	<p>屋根 健全である</p>

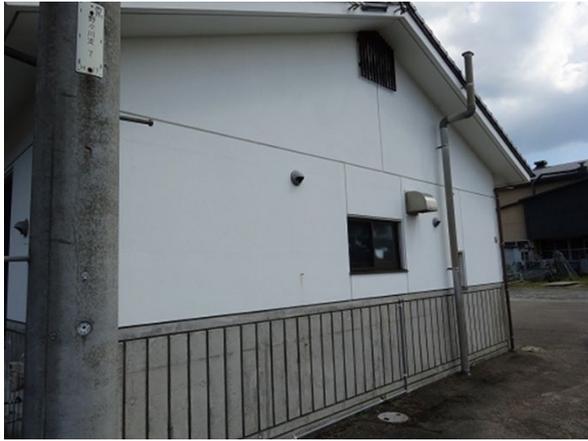
<p>外壁 健全である</p>	<p>外壁 健全である</p>

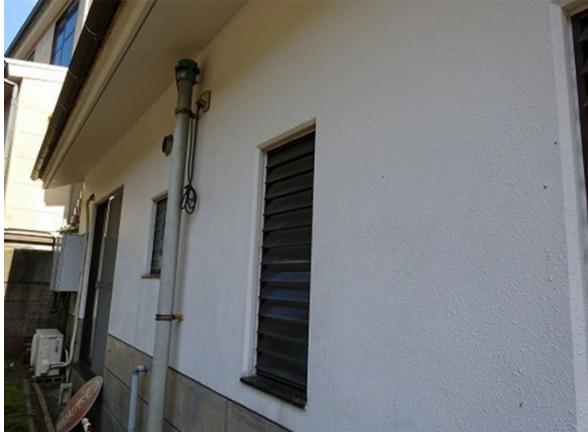
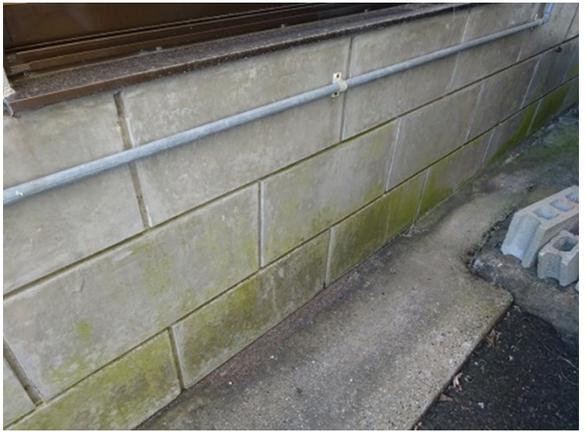
築24年の鉄筋コンクリート造りの建築物です。
 屋根は比較的健全な状態を保っています。外壁に経年劣化や汚れなどは見られますが、大きな問題となるような劣化箇所はありません。

<p>外壁 比較的健全である</p>	<p>外壁 汚れ多い</p>

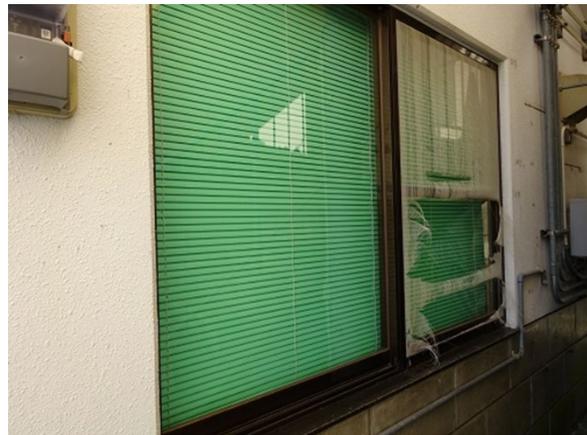
<p>シャッター</p>	<p>サッシ 網戸破損</p>

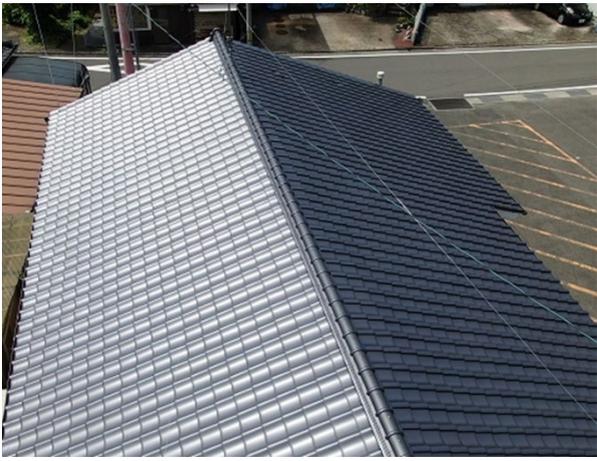
築2年の鉄筋コンクリート造りの建築物です。
 屋根、外壁ともに健全な状態を保っていますが、2枚だけ破損している瓦があります。
 その他に問題はありません。

<p>屋根 全景</p>	<p>屋根 一部瓦破損</p>

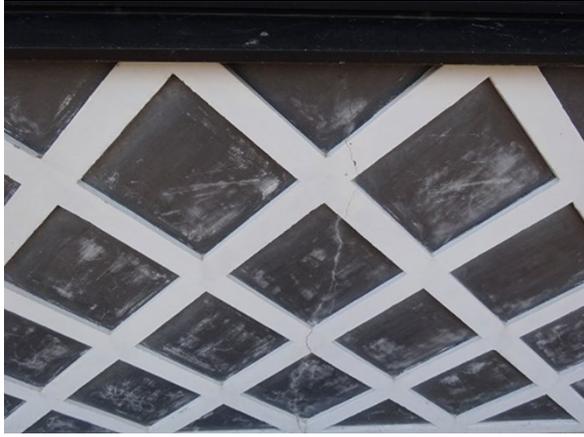
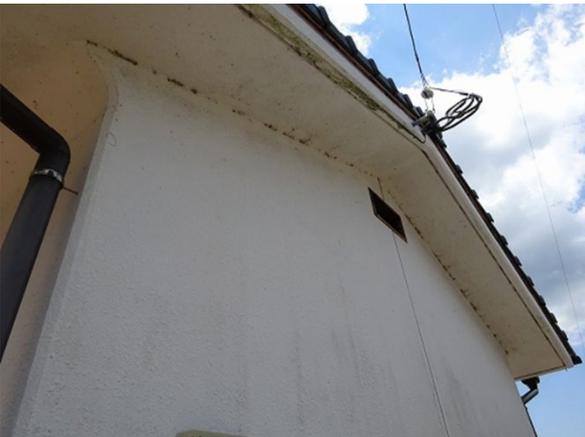
築21年の鉄筋コンクリート造りの建築物です。
 屋根は比較的健全な状態を保っています。
 外壁はひび割れや経年劣化は見られますが、大きな問題となるような劣化箇所はありません。

<p>外壁 ひび割れ</p>	<p>外壁 経年劣化</p>

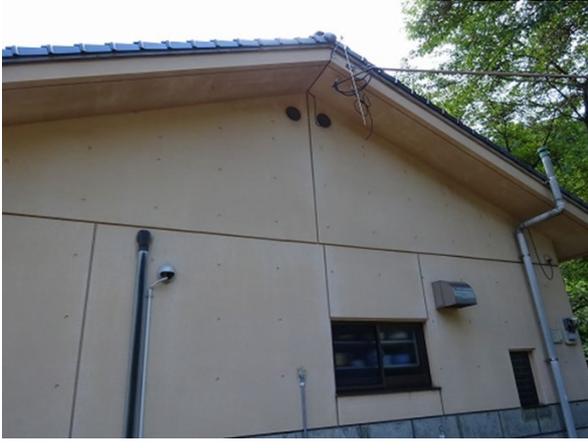
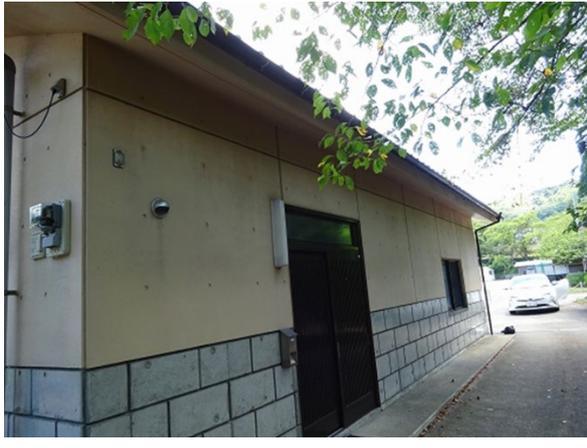
築 18 年の鉄筋コンクリート造りの建築物です。
 屋根は比較的健全な状態を保っています。
 外壁は経年劣化が見られますが、大きな問題となるような劣化箇所はありません。

<p>外壁 経年劣化</p>	<p>外壁 経年劣化</p>

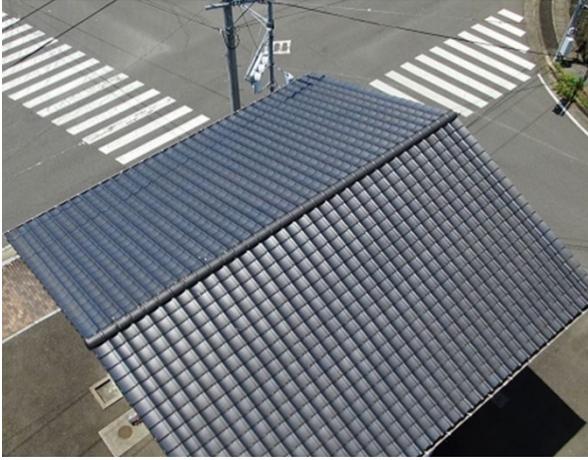
築14年の鉄筋コンクリート造りの建築物です。
 屋根は健全な状態を保っています。
 外壁の塗装に一部ひび割れが見られますが、大きな問題となるような劣化箇所はありません。

<p>屋根 全景</p>	<p>屋根 健全である</p>

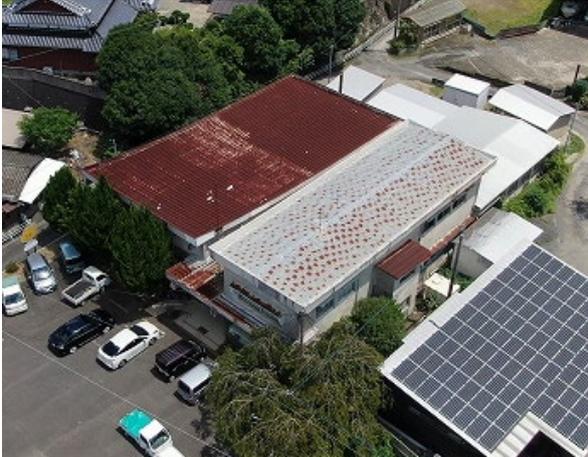
1966年に建築された鉄骨造の建築物です。
 屋根全体にサビが進行しており、外壁はボードの破損やモルタルの剥離が多数見られます。
 内部は雨漏り、床材の剥がれや壁面のひび割れが複数個所に見られます。
 設備も同様にオイルタンクや空調設備に劣化が進行しています。
 築年数が55年となっており、更新か長寿命化の判断が必要です。

<p>屋根 全体</p>	<p>屋根 全体にサビ</p>

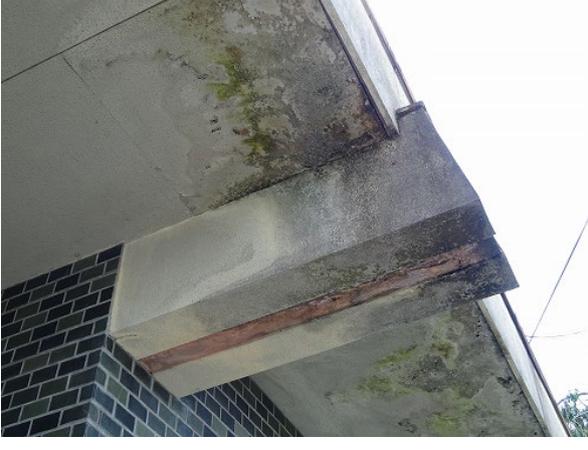
<p>外壁 軒天浸水跡</p>	<p>外壁 塗装の剥離</p>

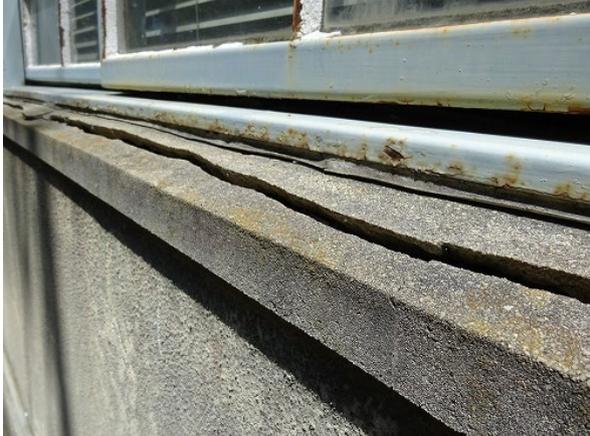
<p>外壁 モルタル亀裂</p>	<p>外壁 ボード破損</p>

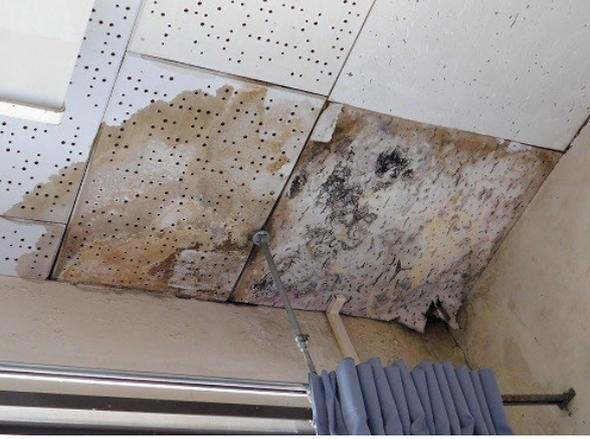
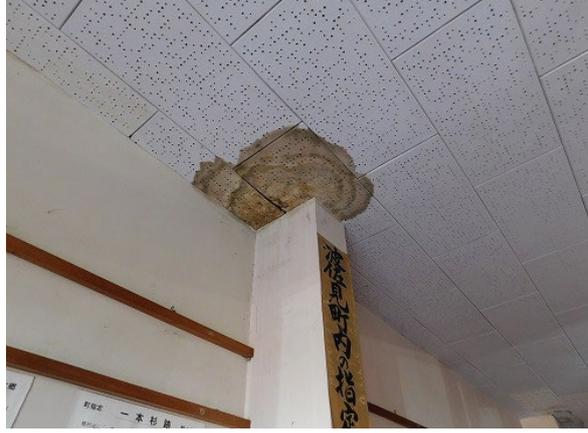
<p>内部 雨漏り</p>	<p>内部 雨漏り</p>

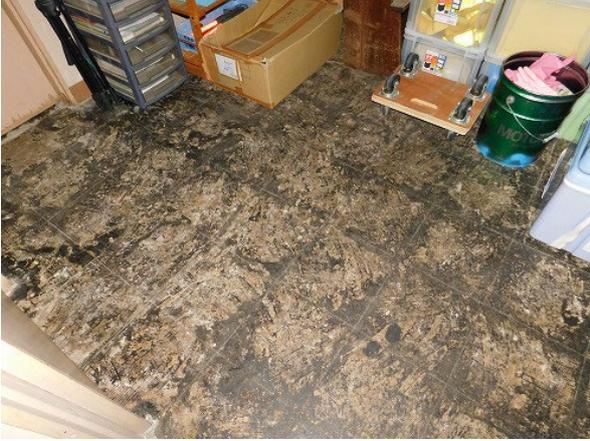
<p>内部 床材劣化</p>	<p>内部 壁面亀裂</p>

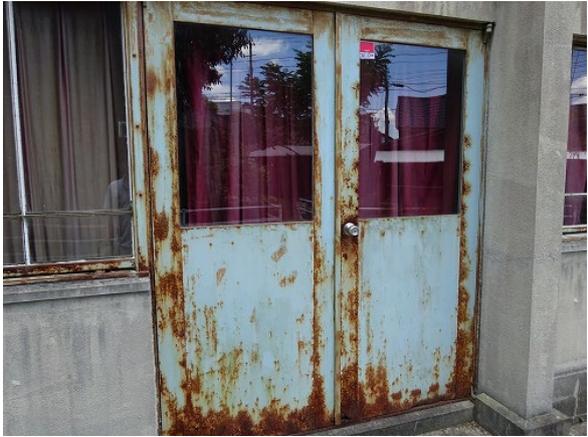
<p>外部建具 全体にサビの進行</p>	<p>外部建具 鉄枠サビ</p>

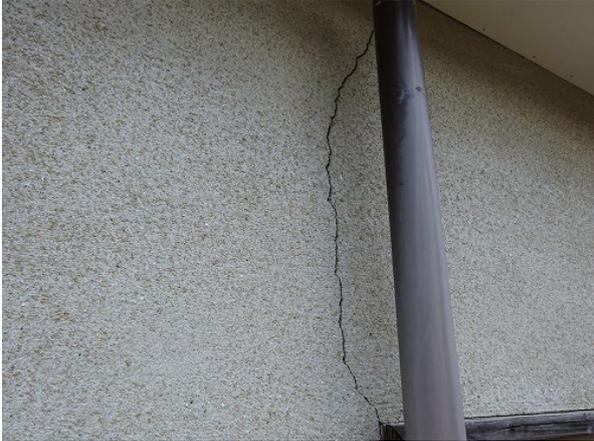
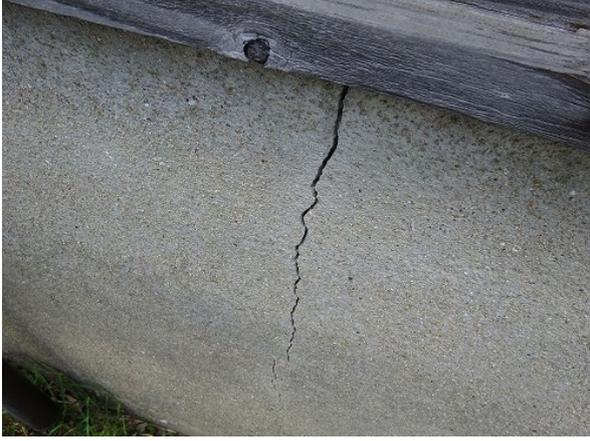
1966年に建築された鉄骨造の建築物です。
 屋根は比較的健全ですが、外壁にモルタルのひび割れが数箇所に見られます。
 また、内部天井の一部に浸水跡が見られ、外部建具も劣化が進んでいます。
 築年数が55年となっており、更新か長寿命化の判断が必要です。

<p>外壁 モルタルひび割れ</p>	<p>外壁 モルタルひび割れ</p>

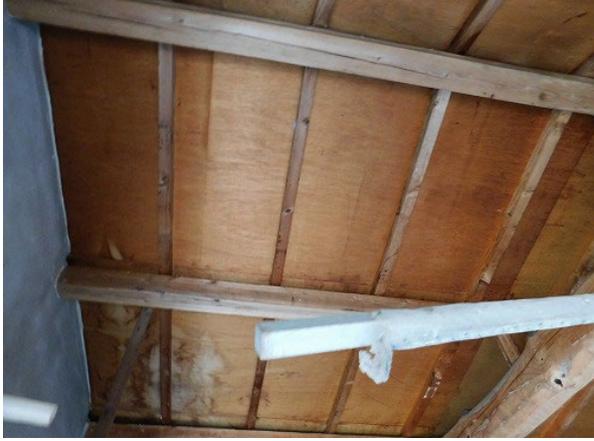
<p>内部 天井 浸水跡</p>	<p>外部建具 経年劣化</p>
