波 佐 見 町 橋 梁 長 寿 命 化 修 繕 計 画

平成 24 年 3 月

波 佐 見 町 建 設 課

§ 2. 橋梁概略点検結果

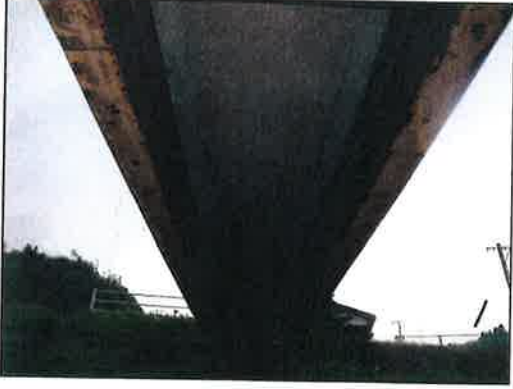
主桁 (鋼材)	支承 (鋼製)

部 材	損 傷 状 況
床版	・ひび割れ、遊離石灰が生じている。
主桁	・腐食の進行が著しい。
支承	・腐食の進行が著しい。
橋台	・ひびわれが生じている。
防護柵	・腐食や衝突などによる変形が生じている。

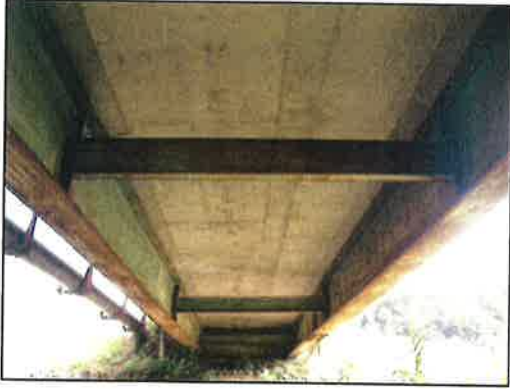
主桁 (鋼材)	A 2 橋台

部 材	損 傷 状 況
床版	・ひび割れや剥離が生じている。
主桁	・腐食の進行が著しい。
橋台	・ひび割れが生じている。
支承	・腐食の進行が著しい。
防護柵	・腐食しており部材の欠落が生じている。

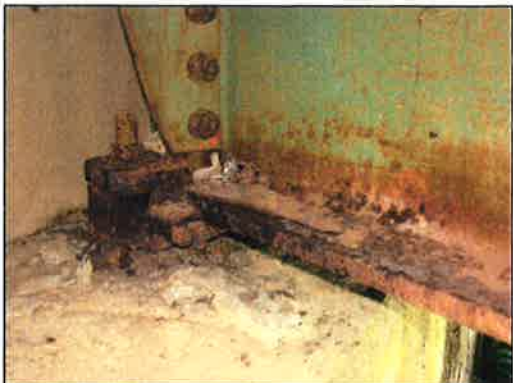
主桁 (鋼材)	A1橋台

部 材	損 傷 状 況
床版	・鉄筋露出が生じている。
主桁	・腐食の進行が著しい。
橋台	・ひび割れが生じている (ASRの疑い有)
支承	・腐食の進行が著しい。
防護柵	・腐食の進行が著しい。
